PUG Taranto

piano urbanistico generale

ADEGUAMENTO PPTR

STRUTTURA IDROGEOMORFOLOGICA

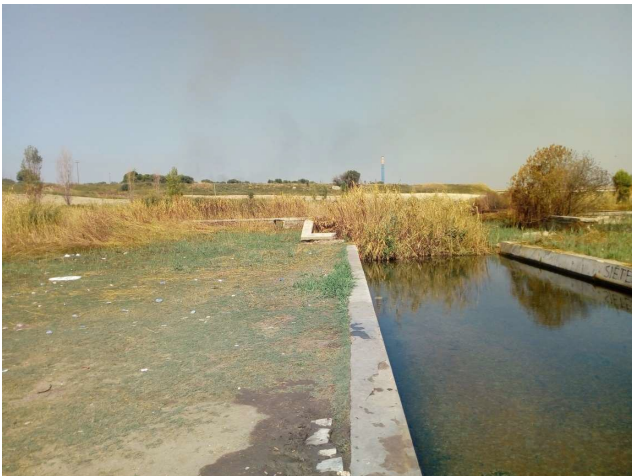
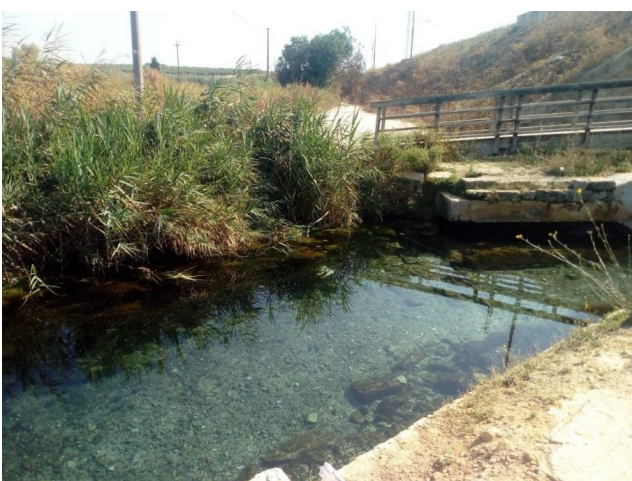
Scheda Sorgente Galese – Proposta di modifica che riguarda la sorgente Galese. Qui viene definita l'area della scaturigine.

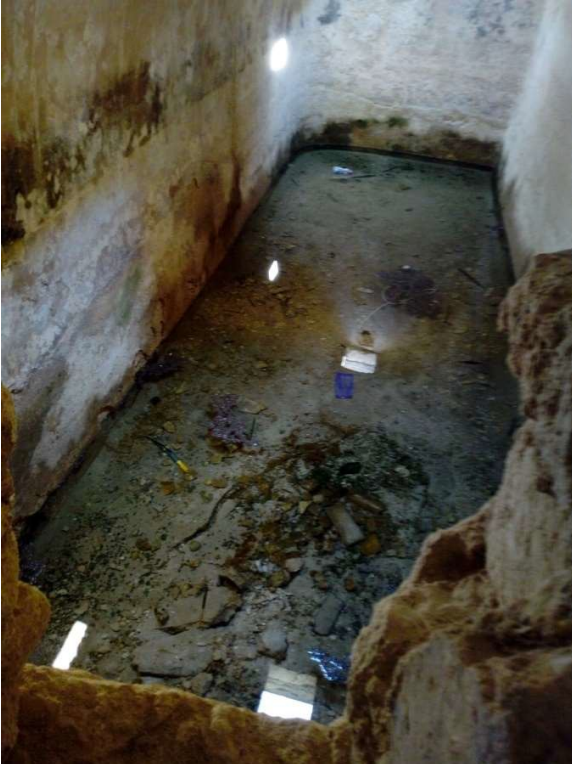
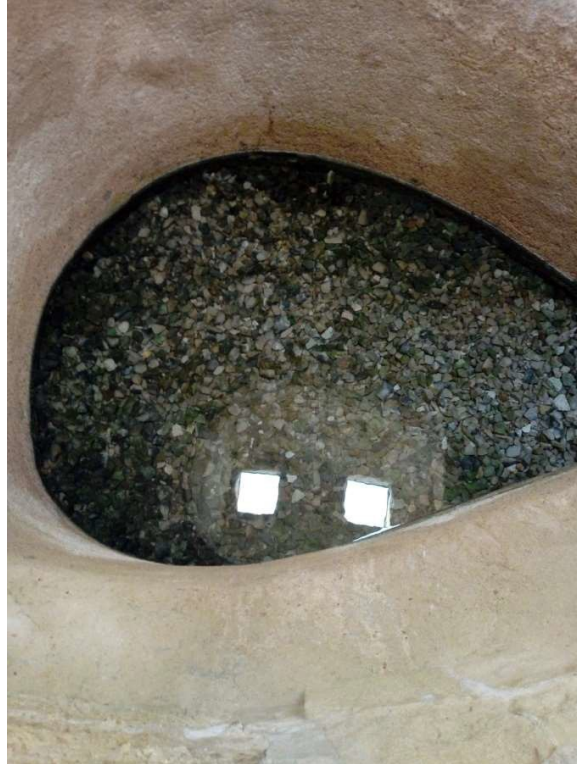
Scheda Sorgente Battendieri – Si tratta di un'area a forte valenza naturalistica per la risorsa idrica ed ecologica. Proposta di modifica che riguarda la sorgente Battendieri. Qui viene definita l'area della scaturigine.

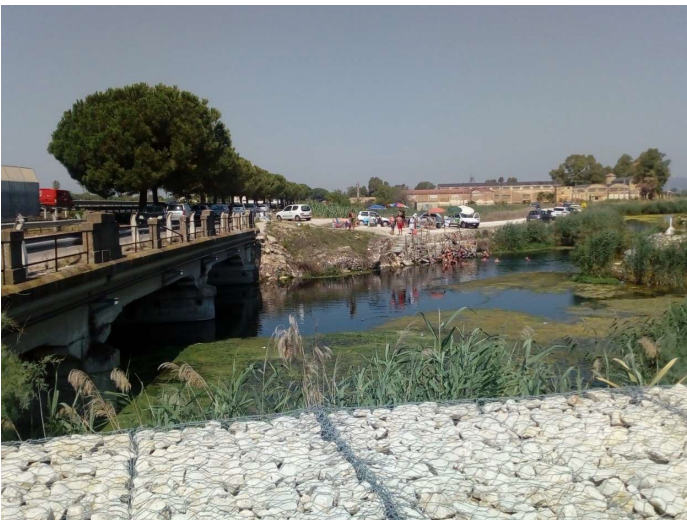
Scheda Sorgente Tara – Si tratta di un'area a forte valenza naturalistica (vedi foto sottostante). Proposta di modifica che riguarda la sorgente Tara. Qui viene ridefinita l'area della scaturigine.

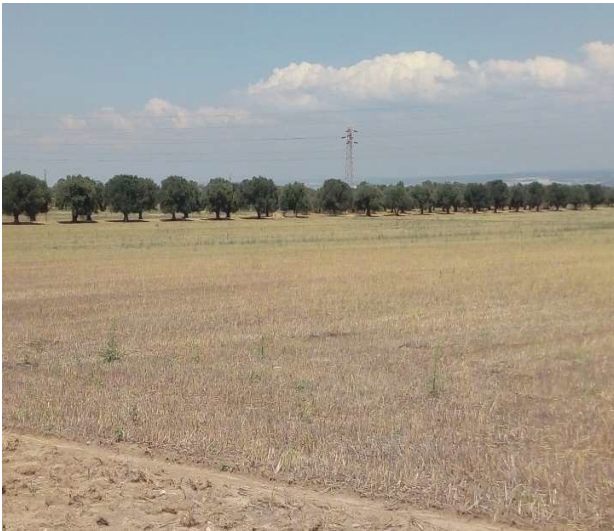
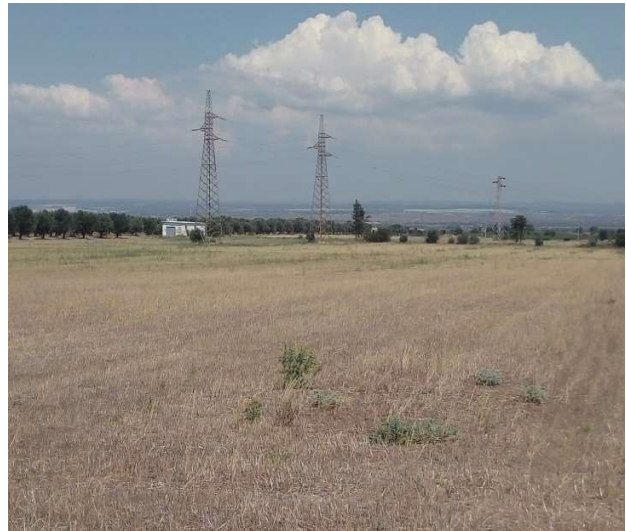
Scheda 1 – La dolina indicata nel PPTR in contrada S.Paolo nei pressi della SS 7 Appia non è stata assolutamente riconosciuta in campo per l'assenza delle tipiche morfologie e litologie carsogene. **Non si conferma la presenza della dolina**

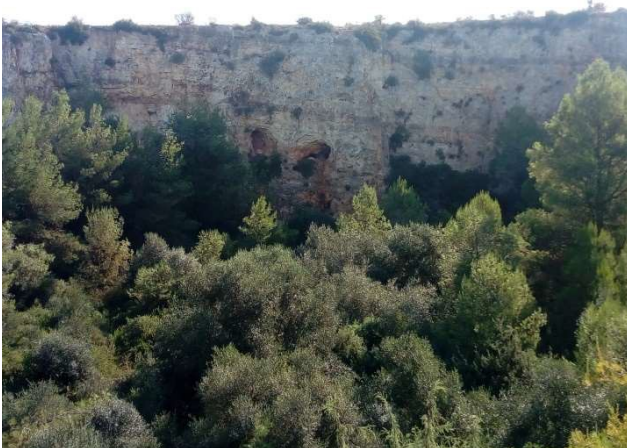
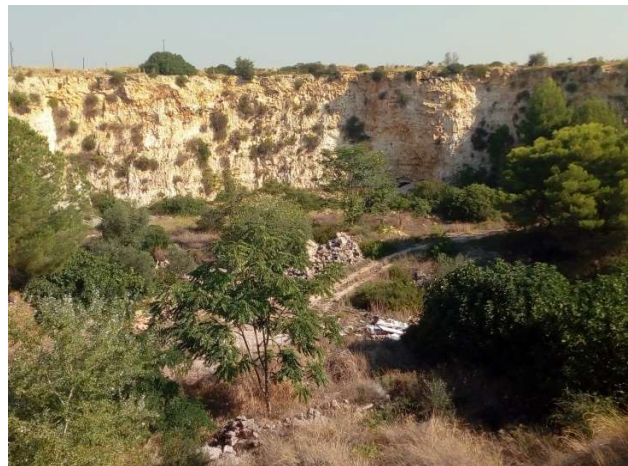
Scheda 2 – Sono state segnalate nel PPTR nei pressi di Masseria Torre Rossa in contrada Montello vicino all'attuale sede dell'IPERCOOP (vedi foto in basso). In questo caso sono evidenti due morfologie che erroneamente sono state associate a doline ma si tratta di due cave non più attive. **Non si conferma la presenza della dolina.**

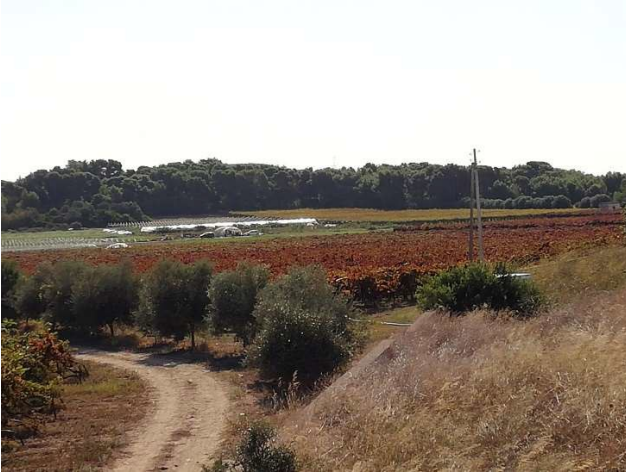
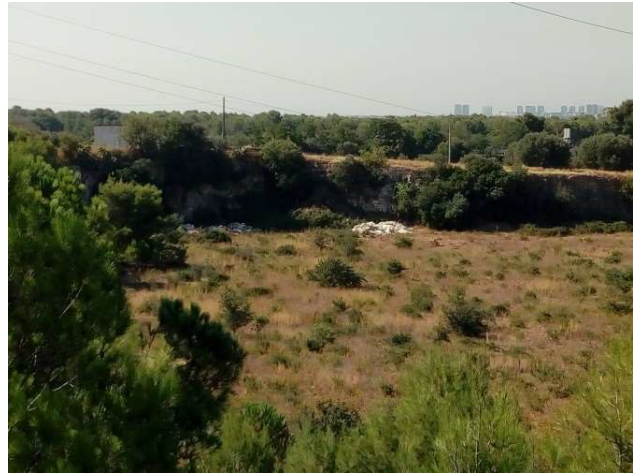
Scheda 3 – Viene segnalata nel PPTR una dolina nei pressi di Masseria Vaccarella al Quartiere Paolo VI (vedi foto in basso). Dai rilievi effettuati in campo sono evidenti i segni di una passata attività estrattiva pertanto non si riscontra la presenza di una dolina.

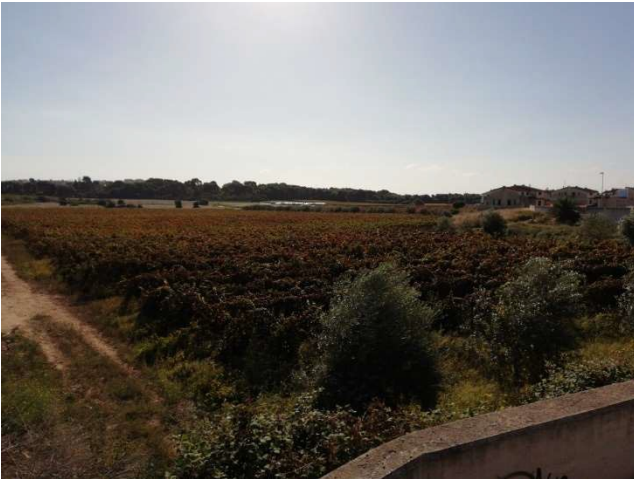
Scheda 4 – La dolina riportata sul PPTR in contrada Lama è stata posizionata in corrispondenza di un attuale vigneto. Dal rilievo in campo non è stato possibile riscontrare le caratteristiche morfologiche necessarie ad individuare la dolina. **Non si conferma la presenza della dolina.**

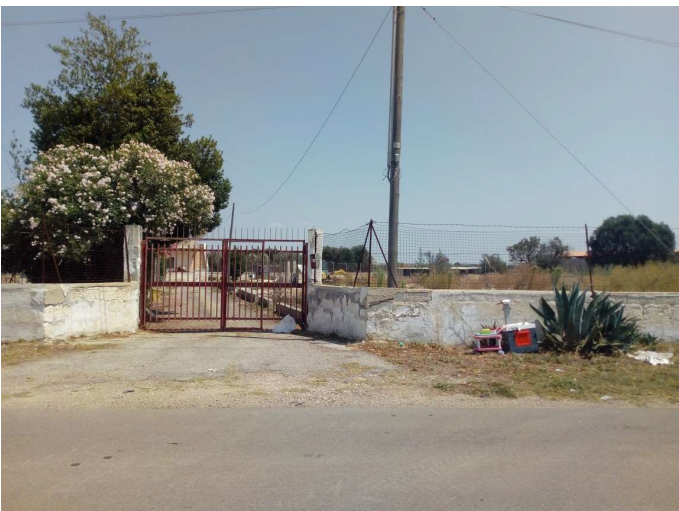
Scheda 5 – In contrada Sanarica nei pressi di Casino De Bellis viene indicata la presenza sul PPTR di una dolina. Dai rilievi effettuati in campagna non si è riscontrata la presenza di morfologie riconducibili alla dolina. **Non si conferma la presenza della dolina.**

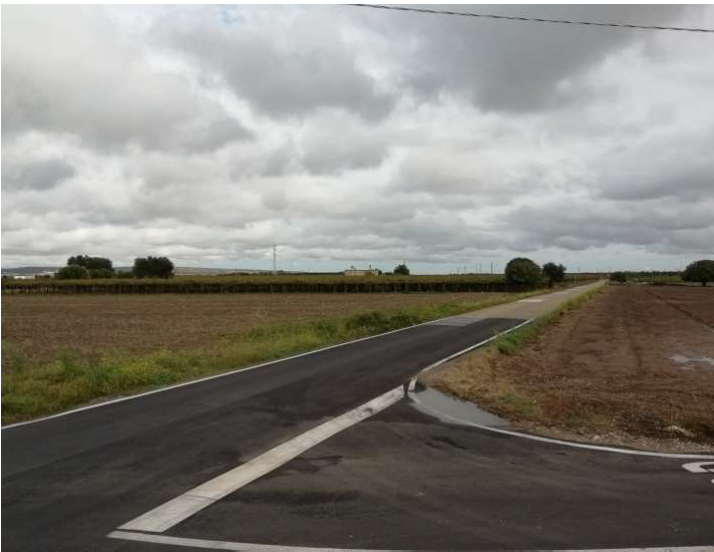
Scheda 6 – Il PPTR riconosce la presenza di una dolina in contrada Giardinello nei pressi di Casino Savino. L'ubicazione coincide in parte con una strada e con un vigneto in un'area che non presenta le caratteristiche litologiche tipiche del carsismo (sabbie sciolte). **Non si conferma la presenza della dolina.**

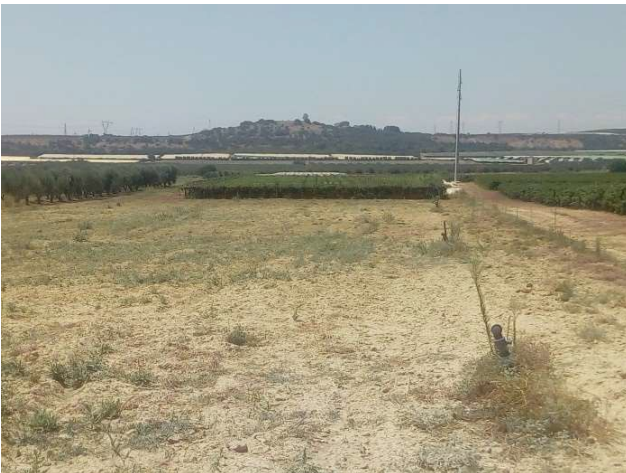
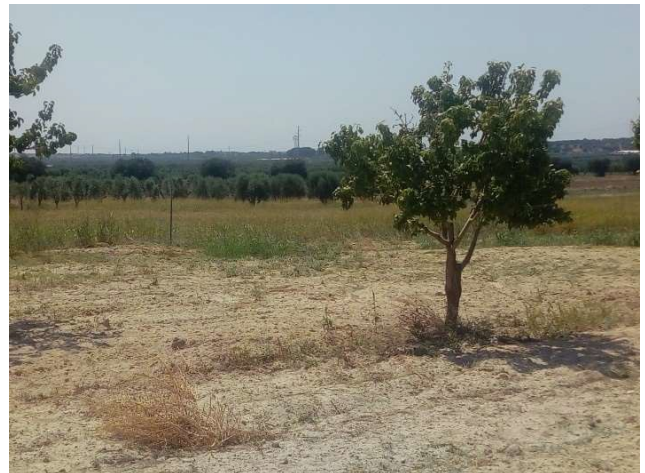
Scheda 7 – nei pressi dell'immissione del canale d'Ingegno nel canale D'aquino è stata posizionata una dolina nel PPTR. Dai sopralluoghi diretti in campagna non sono stati riscontrati gli elementi morfologici e litologici per riconoscere una dolina. **Non si conferma la presenza della dolina**

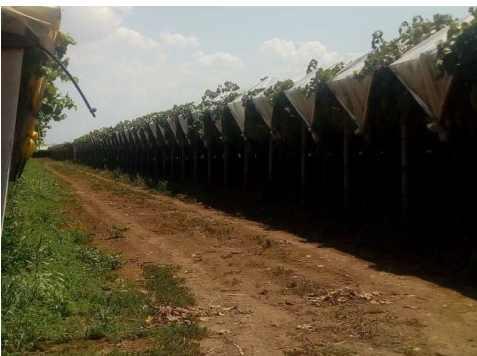
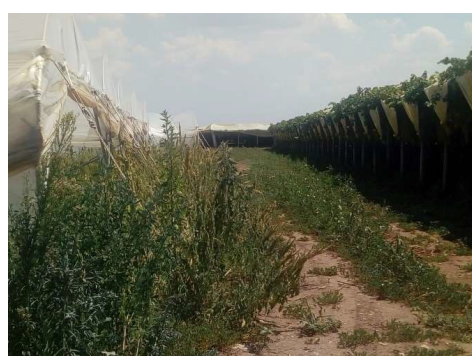
Scheda 8 - La dolina indicata nel PPTR a sud della Masseria Abbadia Piccola non è stata riconosciuta in campo per l'assenza delle tipiche morfologie e litologie carsogene. **Non si conferma la presenza della dolina.**

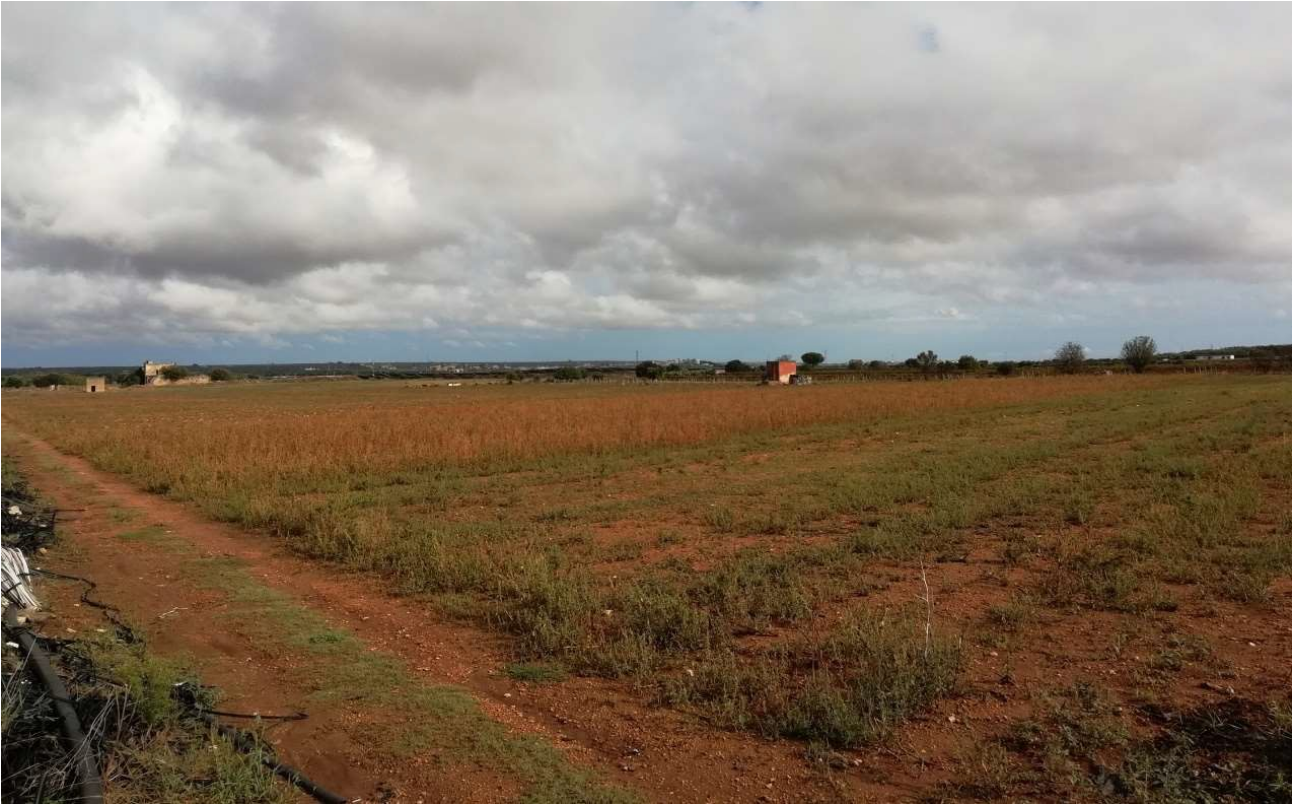
Scheda 9 - In contrada Barbuzzi nei pressi della Serra dell'Angelo (isola amministrativa verso il comune di Lizzano) viene indicata la presenza sul PPTR di una dolina. Dai rilievi effettuati in campagna non si è riscontrata la presenza di morfologie riconducibili alla dolina. **Non si conferma la presenza della dolina.**

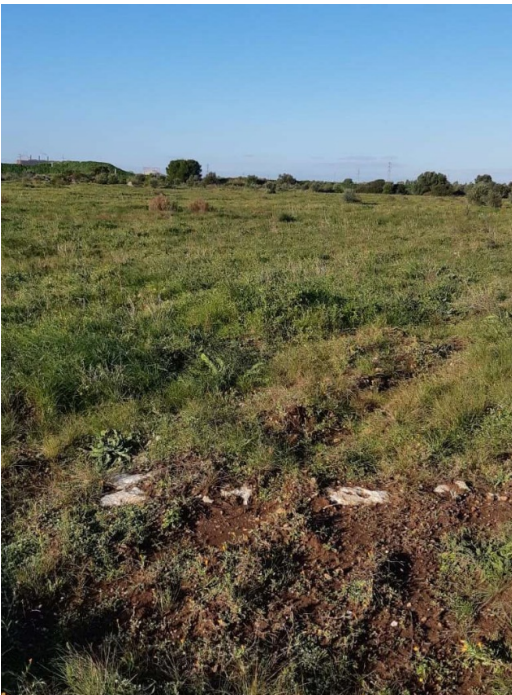
Scheda 10 - Il PPTR riconosce la presenza di una dolina in una località compresa tra Mass.a S. Teresa e la Gravina di Mazzaracchio. L'ubicazione coincide con un uliveto secolare in un'area che non presenta le caratteristiche litologiche tipiche del carsismo. **Non si conferma la presenza della dolina.**

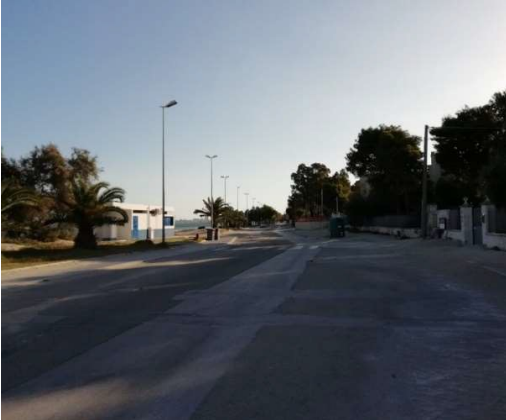
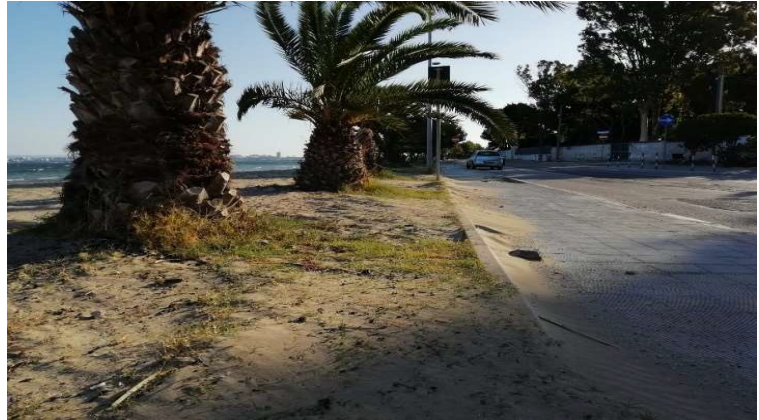
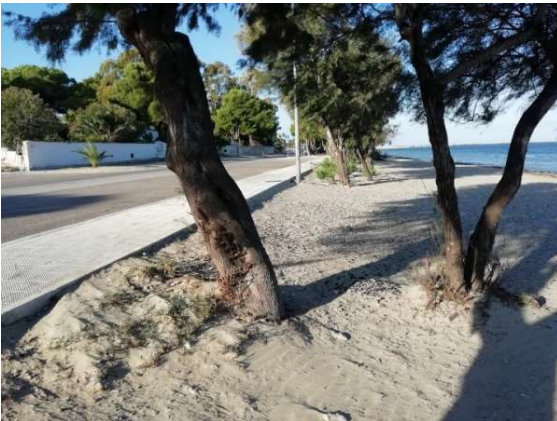
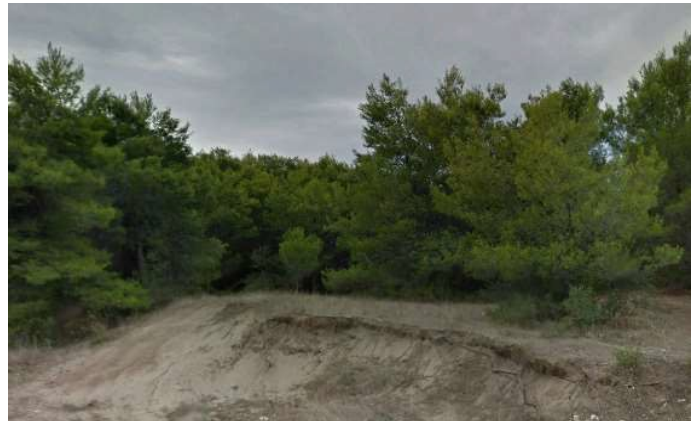
Località San Vito: Viale del Tramonto. **Duna inesistente (in taluni casi trattasi di relitti)**

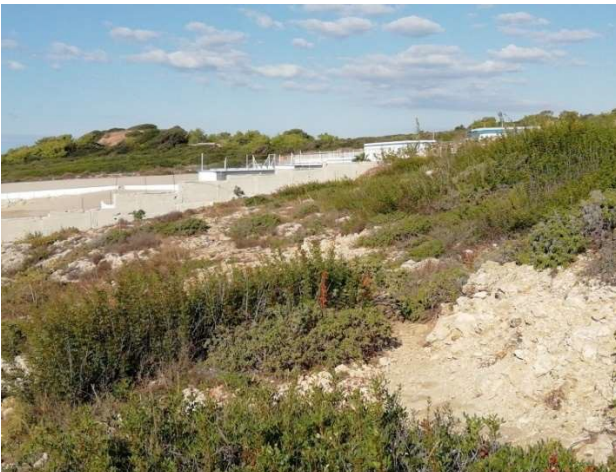
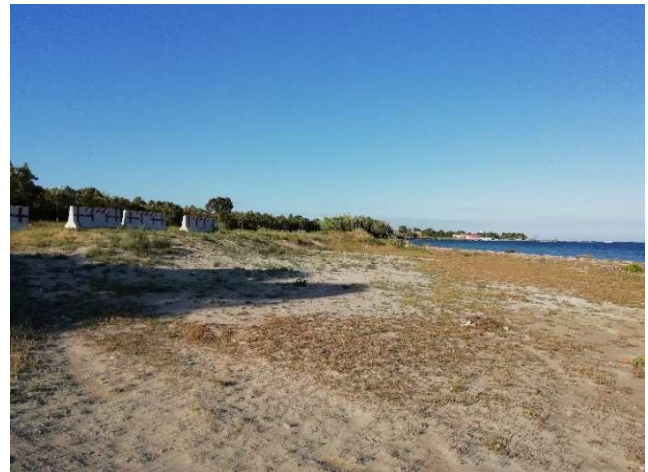
Località Praia a mare: Viale del Tramonto. **Duna inesistente** si tratta di una falesia con al piede spiaggia

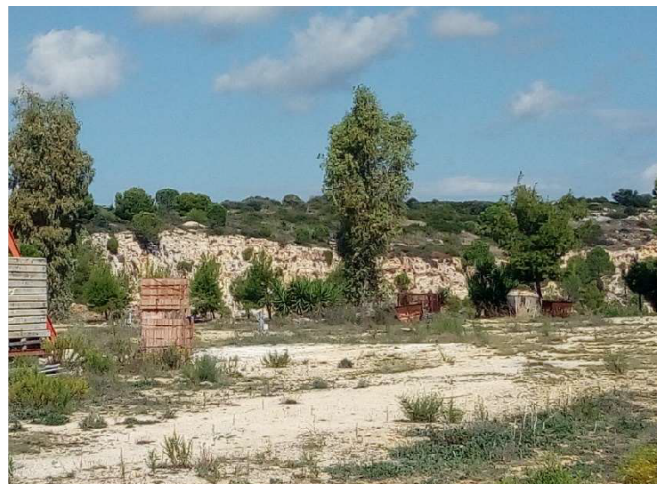
Scheda 1 Reticolo – In contrada Mandorleto di Vaccarella in corrispondenza dell'attuale area di NE del quartiere Paolo VI si osserva che il reticolo idrografico è interrotto dalla presenza di una vecchia cava di prestito ora non più attiva. Conseguentemente il reticolo a valle della cava e la presenza di insediamenti urbanizzati già da prima del 2005 è stato modificato ulteriormente.

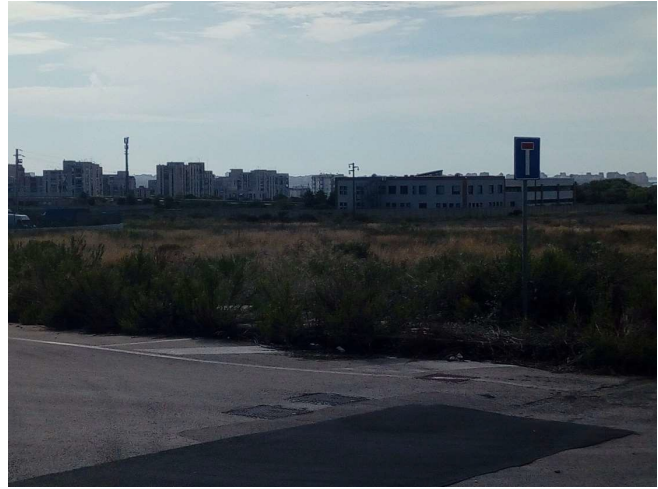
Scheda 2 Reticolo – Il reticolo ha subito una forte modificazione in funzione della presenza tra Jazzo Taccone e Masseria Carmine a causa delle infrastrutture viarie e nuovi insediamenti industriali. Il reticolo oggi non è più evidente.

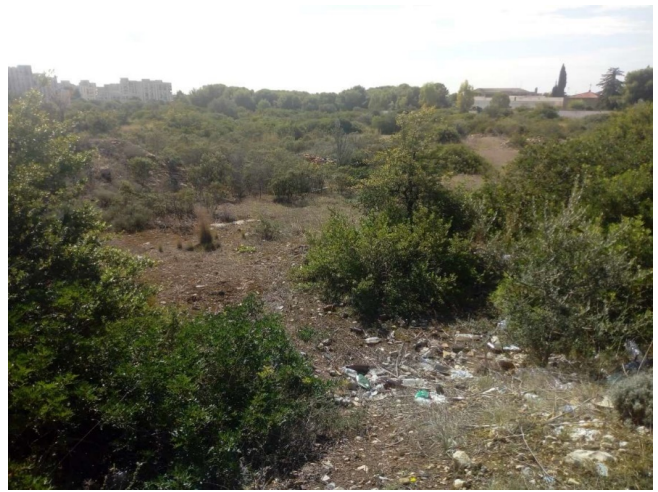
Scheda 3 Reticolo – In quest'area si è corretto l'andamento del reticolo in quanto la presenza delle infrastrutture viarie hanno permesso la continuità del passaggio dell'acqua traslando il percorso naturale sulla strada.

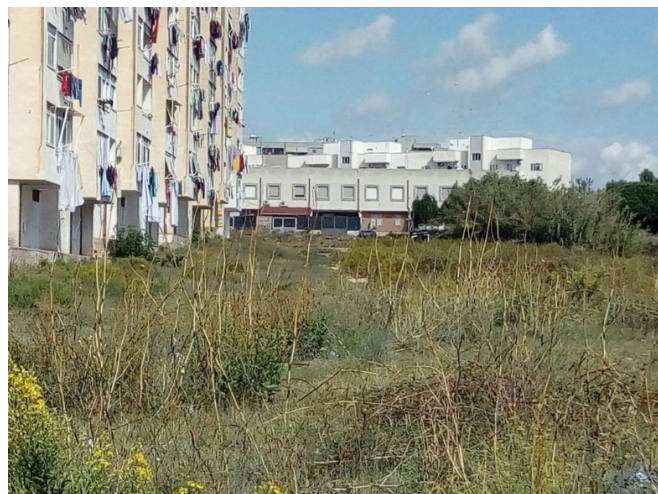
Scheda 5 Reticolo – Piccola variazione dell'andamento del reticolo nei pressi di un fabbricato a nord di mass. Nasisi al quartiere Paolo VI

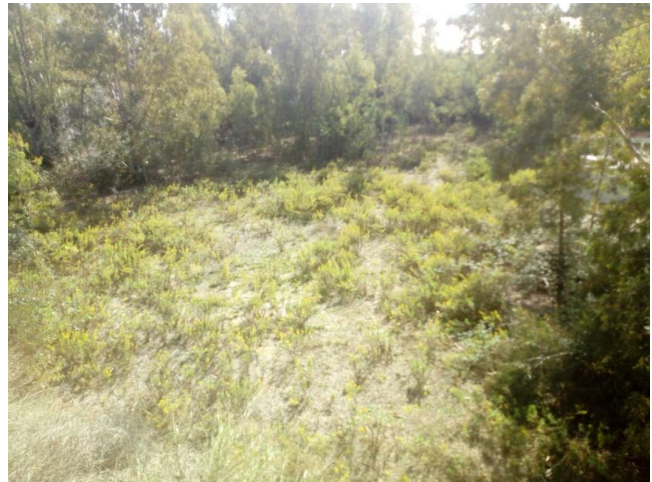
Scheda 6 Reticolo – Nei pressi degli ex cantieri navali Tosi la presenza di infrastrutture viarie con tombini e sovrappassi hanno condizionato e variato il deflusso delle acque verso il Mar Piccolo.

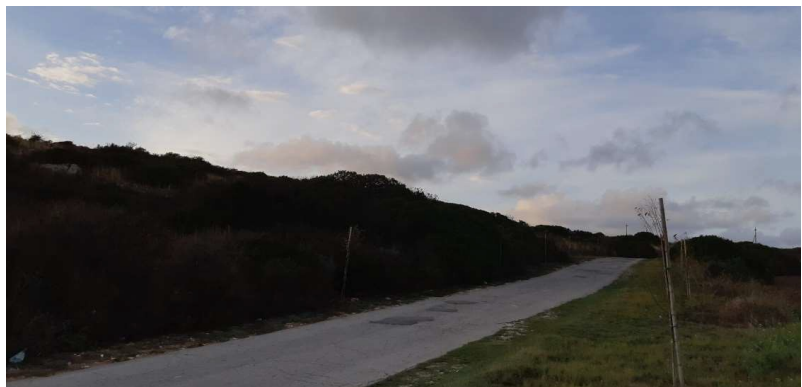
Scheda 1 Orli - In località Tramontone e Torre S. Francesco l'Orlo di terrazzo è stato obliterato dall'antropizzazione. Si riconoscono lembi residui.

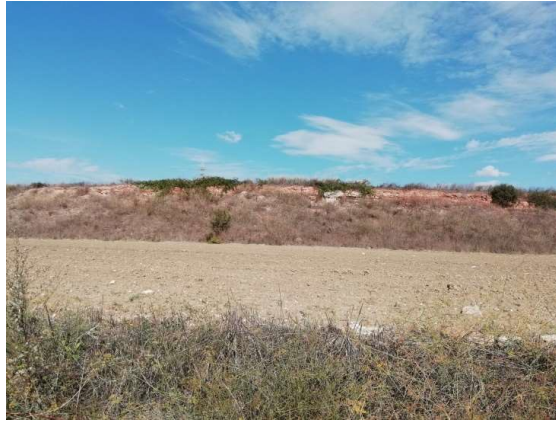
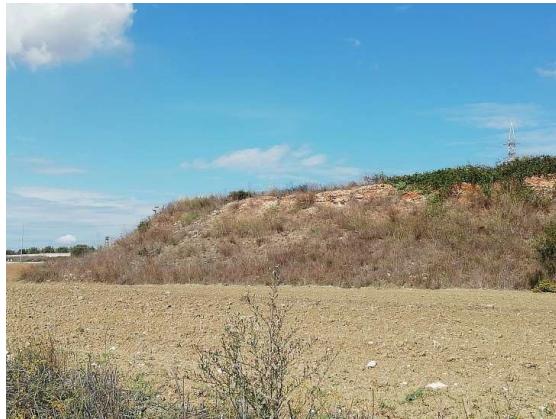
Scheda 2 Orli - Località S. Teresiola è stato riconosciuto e segnalato l'orlo di terrazzo

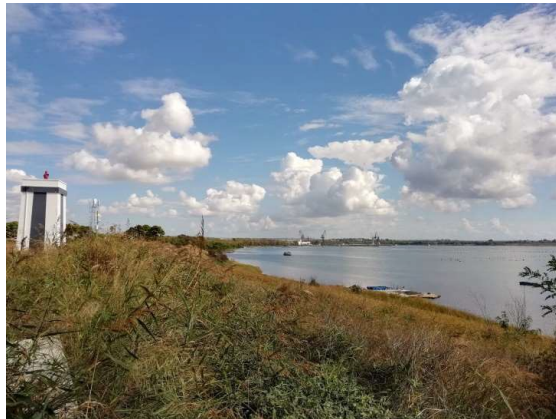
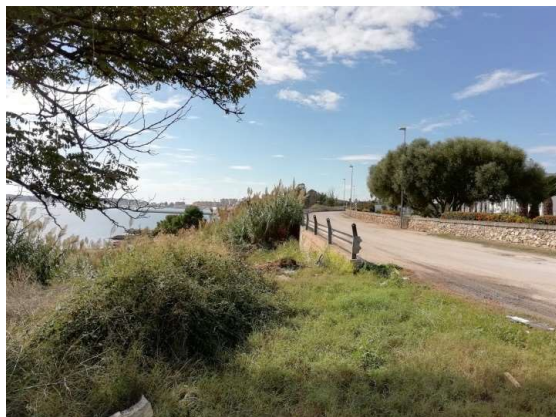
Scheda 3 Orli – In località Sponda settentrionale Mar Piccolo- Meda è stata riconosciuto un orlo di terrazzo.

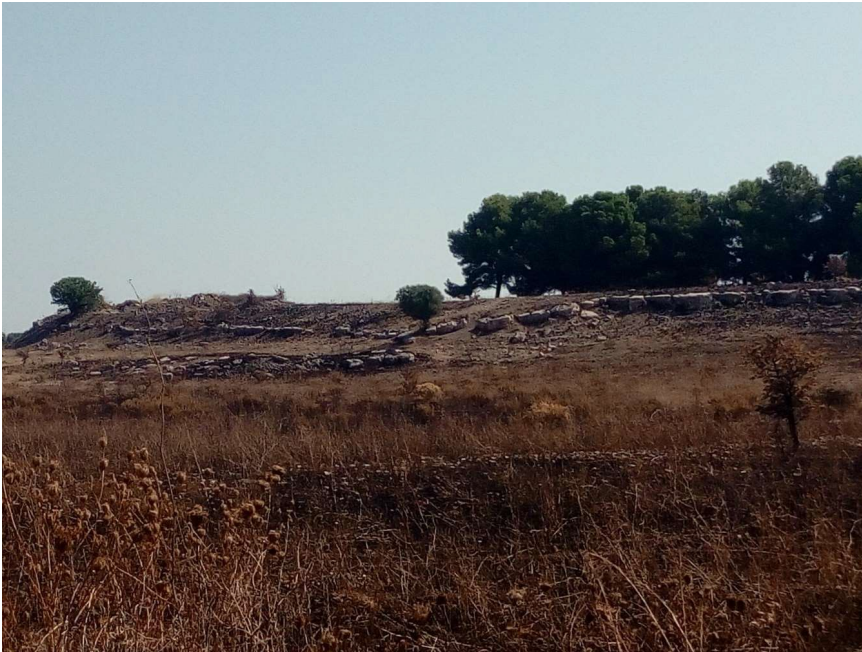
Con il rilevamento diretto dei versanti sono stati evidenziati i casi in cui tali situazioni presentano degli evidenti meccanismi di dissesto.

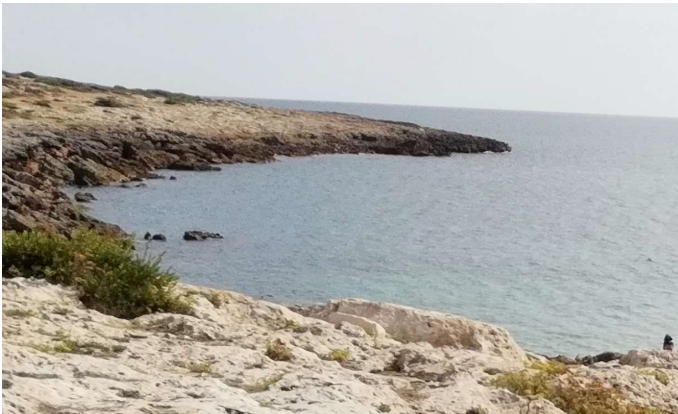
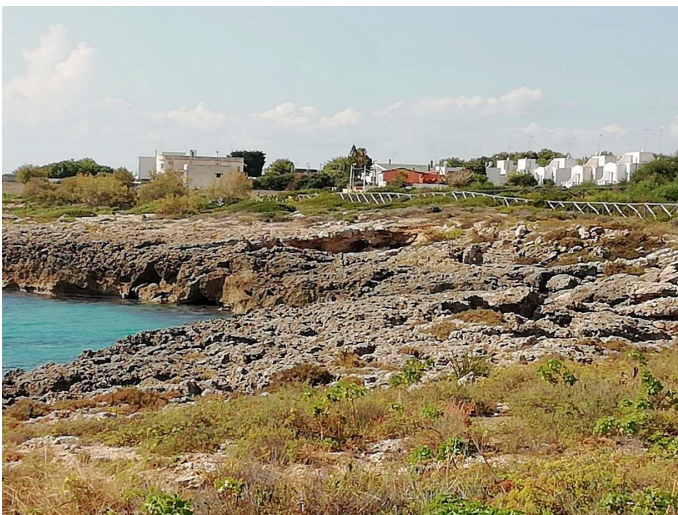
Falesie di modesta altezza (4-5 m), intagliate in argille limose con al tetto depositi calcarenitici, sono presenti in alcuni tratti in località S. Vito – Via del Faro (tra il "porticciolo" e la spiaggia sottoufficiali della M.M.), falesie di altezza dell'ordine dei 10-12 m si individuano in corrispondenza di Punta Penna lungo la costa settentrionale del Mar Piccolo di Taranto e in corrispondenza di località "il Fronte", sponda sud-orientale del Mar Piccolo.

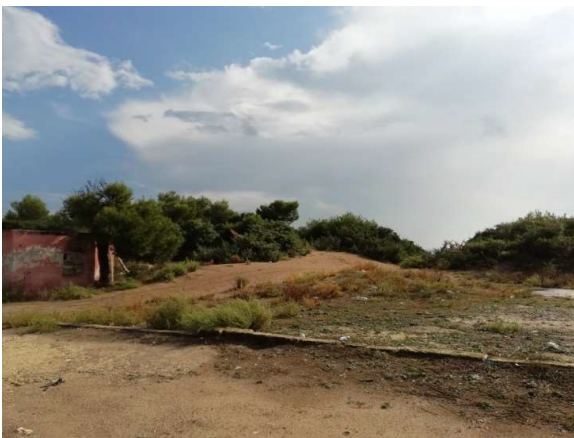
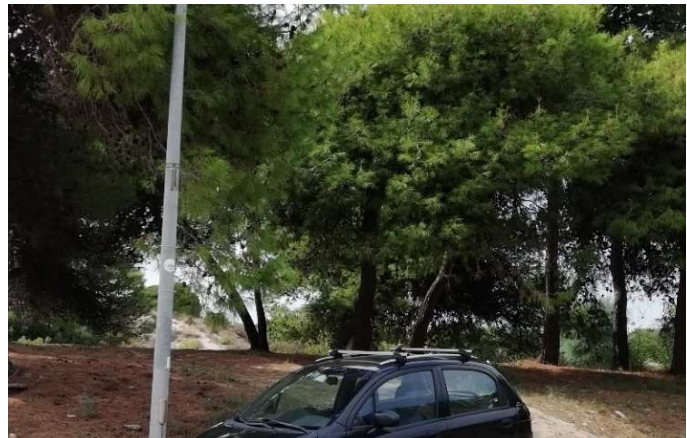
Come già riportato nell'adeguamento al PPTR è stato possibile indicare una maggiore estensione delle aree caratterizzate dalla presenza dei cordoni dunari. In particolare in questa sezione abbiamo evidenziato le aree costituite da cordoni dunari che sono a rischio erosione.

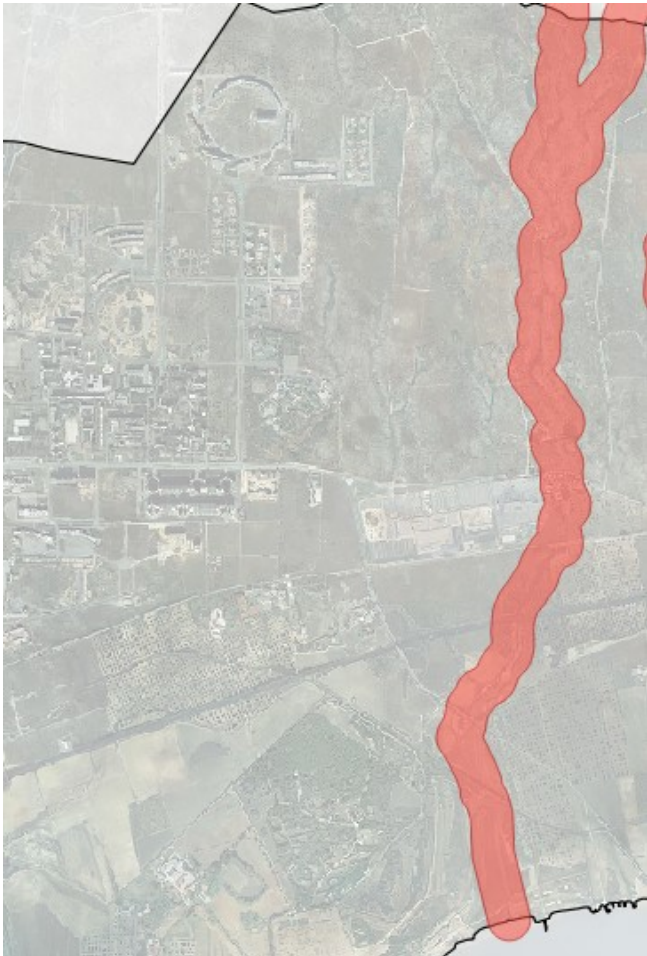
Tipologia elemento	Reticolo di Connessione RER -1
Ubicazione	TARANTO
Località	Fosso Rubafemmine
Coordinate Geografiche dell'area interessata	WGS84 UTM 33N X: 17.29992 Y: 40.537154 X: 17.29577 Y: 40.50081

Stato Attuale: Elaborato 6.1 Struttura Idrogeomorfologica del PPTR.	NESSUNA VARIAZIONE

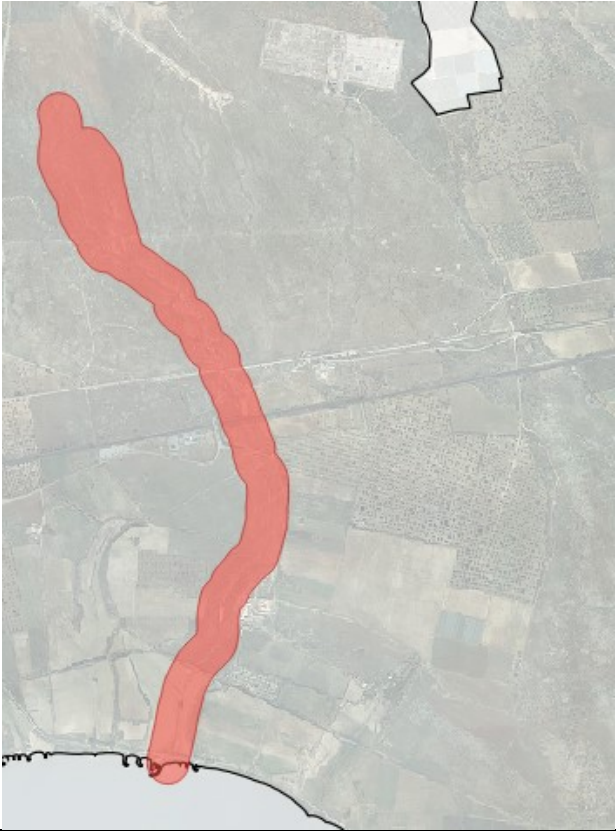
Tipologia elemento	Reticolo di Connessione RER -2
Ubicazione	TARANTO
Località	Masseria San Pietro
Coordinate Geografiche dell'area interessata	WGS84 UTM 33N X: 17.30506 Y: 40.52949 X: 17.31108 Y: 40.50112

Stato Attuale Elaborato 6.1 Struttura Idrogeomorfologica del PPTR.	NESSUNA VARIAZIONE
Osservazioni:	Gli aspetti paesaggistici di questa RER non potevano trascurare la parte della piana e della foce in quanto meglio si raccordavano con gli obiettivi del PPTR.

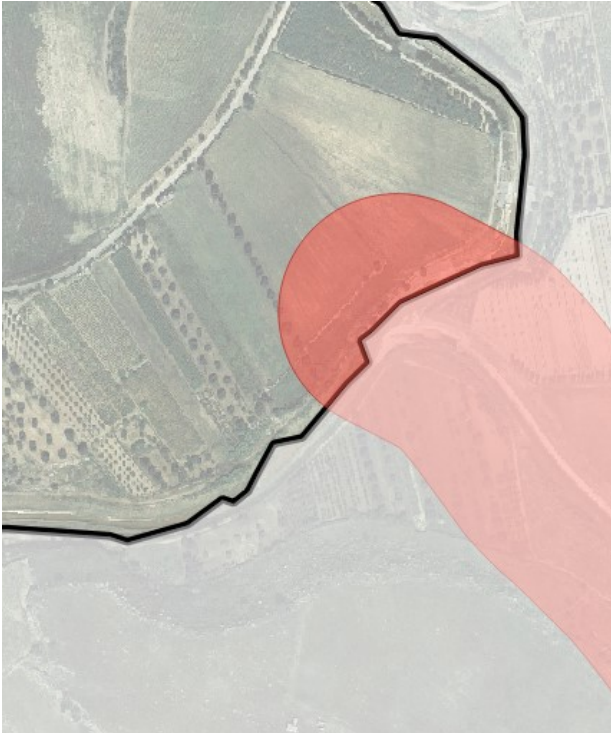
Tipologia elemento	Reticolo di Connessione RER -3
Ubicazione	TARANTO
Località	Vallone D'Aiedda
Coordinate Geografiche dell'area interessata	WG84 UTM 33N X: 17.35144 Y: 40.50183

Stato Attuale Elaborato 6.1 Struttura Idrogeomorfologica del PPTR.	NESSUNA VARIAZIONE
Osservazioni:	Tratto a confine per il quale viene definita la parte competente il comune

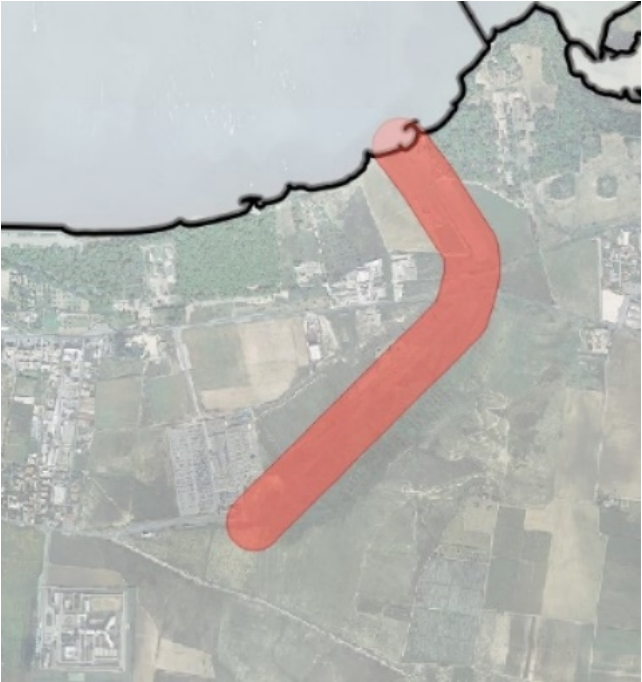
Tipologia elemento	Reticolo di Connessione RER -4
Ubicazione	TARANTO – Mar Piccolo
Località	Masseria Pantaleo
Coordinate Geografiche dell'area interessata	WGS84 UTM 33N X: 17.30843 Y: 40.47134 X: 17.30158 Y: 40.45956

Stato Attuale Elaborato 6.1 Struttura Idrogeomorfologica del PPTR.	NESSUNA VARIAZIONE
Osservazioni:	La RER viene definita sulla base dei caratteri del paesaggio che meglio definiscono una possibile rete ecologica includendo l'area della piana fluviale e della foce.

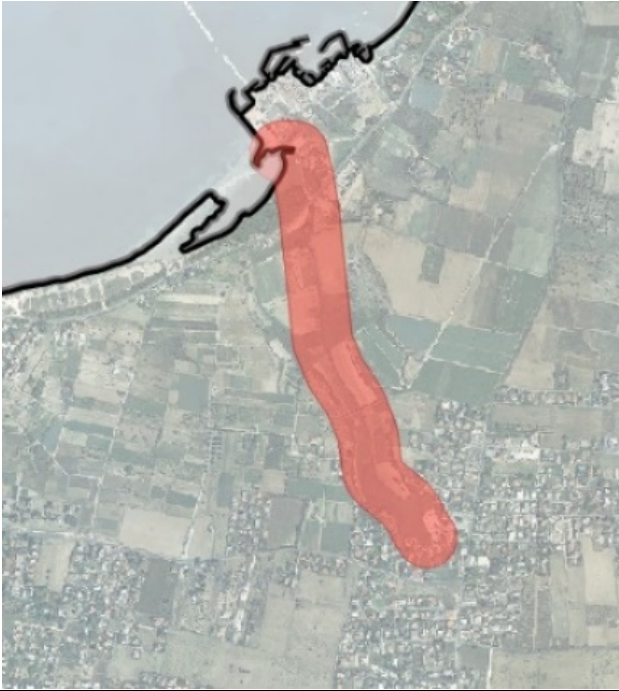
Tipologia elemento	Reticolo di Connessione RER -5
Ubicazione	TARANTO – Circummarpiccolo
Località	Canale Fontane
Coordinate Geografiche dell'area interessata	WGS84 UTM 33N X: 17.23785 Y: 40.42533 X: 17.24408 Y: 40.41642

Stato Attuale Elaborato 6.1 Struttura Idrogeomorfologica del PPTR.	NESSUNA VARIAZIONE
Osservazioni:	La RER viene definita sulla base dei caratteri del paesaggio che meglio definiscono una possibile rete ecologica includendo l'area della piana fluviale e della foce.

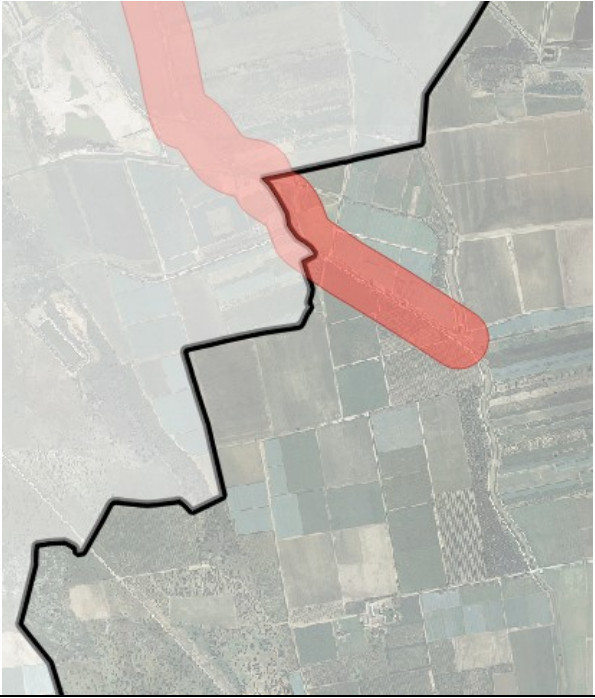
Tipologia elemento	Reticolo di Connessione RER -6
Ubicazione	TARANTO – Canale Levrano
Località	Masseria Levrano
Coordinate Geografiche dell'area interessata	WGS84 UTM 33N X: 17.33935 Y: 40.54465 X: 17.34883 Y: 40.53432

Stato Attuale Elaborato 6.1 Struttura Idrogeomorfologica del PPTR.	NESSUNA VARIAZIONE
Osservazioni:	Si da una maggiore continuità alla rete perché i caratteri del paesaggio sono molto caratteristici

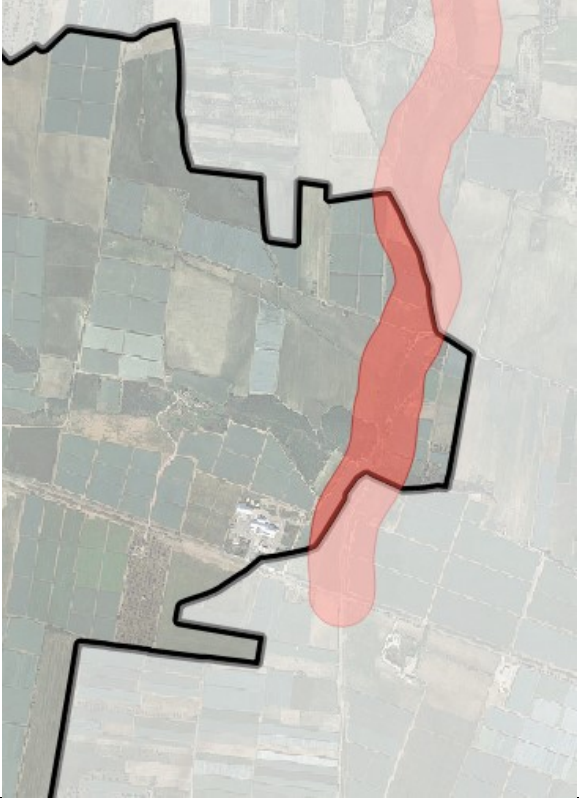
Tipologia elemento	Reticolo di Connessione RER -7
Ubicazione	TARANTO
Località	Località Masseria Abbadia
Coordinate Geografiche dell'area interessata	WGS84 UTM 33N X: 17.37916 Y: 40.54808

Stato Attuale Elaborato 6.1 Struttura Idrogeomorfologica del PPTR.	NESSUNA VARIAZIONE
Osservazioni:	L'areale coinvolge anche alcune aree boscate aree boscate.

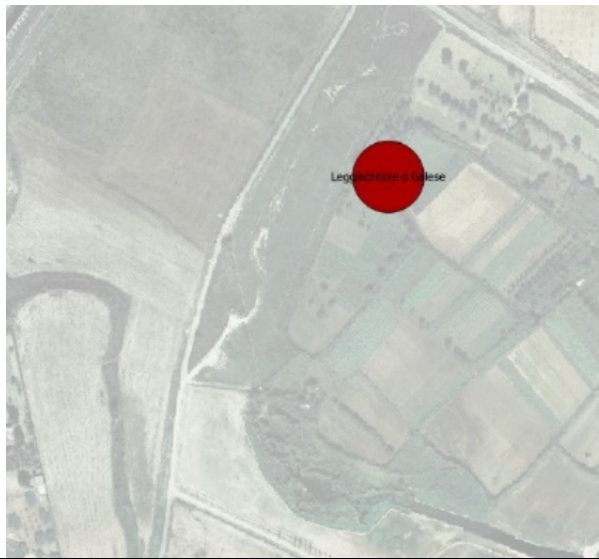
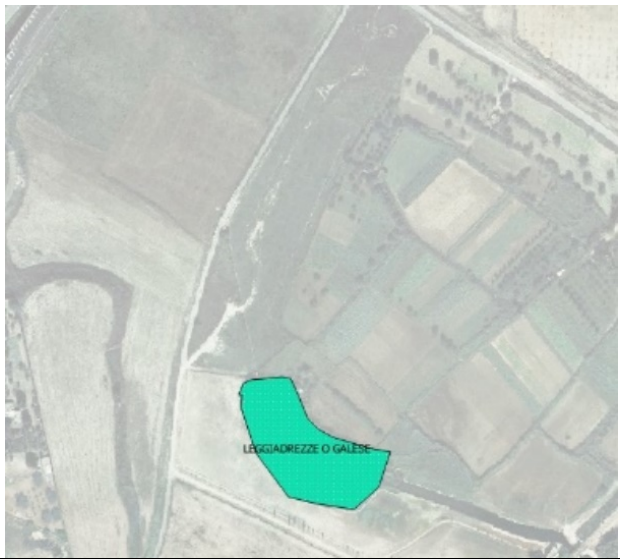
Tipologia elemento	Sorgente – LEGGIADREZZE O GALESE
Ubicazione	TARANTO
Località	Località Citrezze
Coordinate Geografiche dell'area interessata	WGS84 UTM 33N X: 17.24495 Y: 40.50433 X: 17.24421 Y: 40.50256 – modific

Stato Attuale Elaborato 6.1 Struttura Idrogeomorfologica del PPTR.	Proposta Modifica DPP
Osservazioni:	L'area della sorgente da tutelare paesaggisticamente è stata ridimensionata, riposizionata correttamente in pianta seguendo l'effettiva areale dell'elemento sorgente in sito.

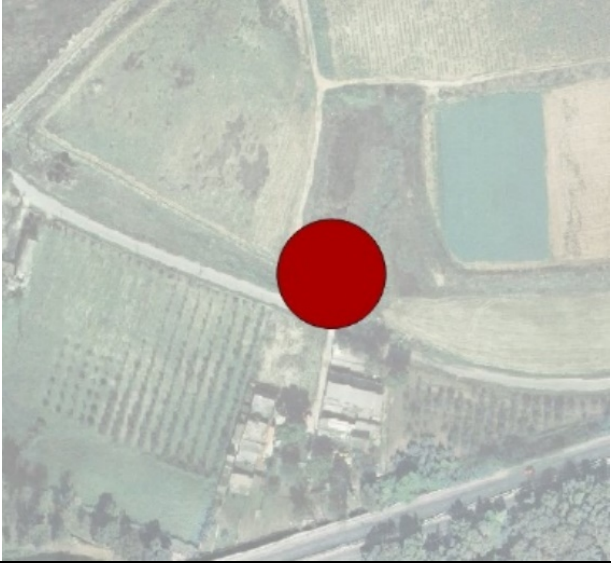
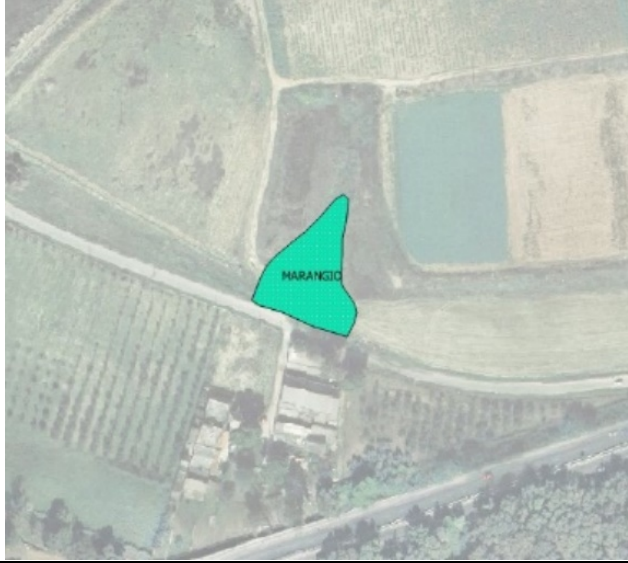
Tipologia elemento	Sorgente- MARANGIO
Ubicazione	TARANTO – Viadotto Galeso
Località	C. Forestale
Coordinate Geografiche dell'area interessata	WGS84 UTM 33N X: 17.25109 Y: 40.50309

Stato Attuale Elaborato 6.1 Struttura Idrogeomorfologica del PPTR.	Proposta Modifica DPP
Osservazioni:	L'area della sorgente da tutelare paesaggisticamente è stata ridimensionata e riportata seguendo l'effettiva areale dell'elemento sorgente in sito.

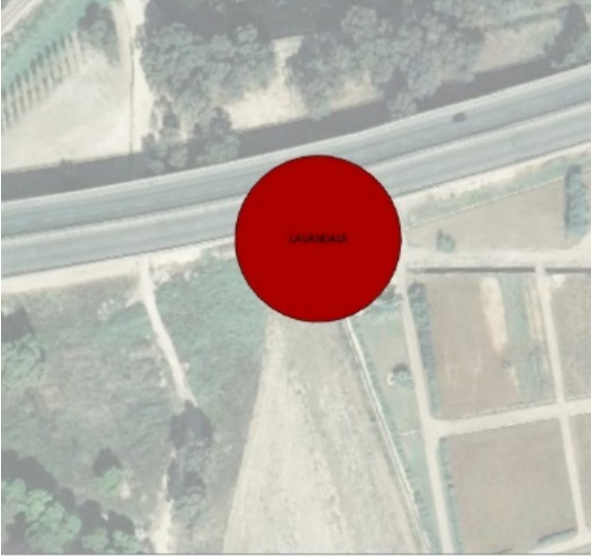
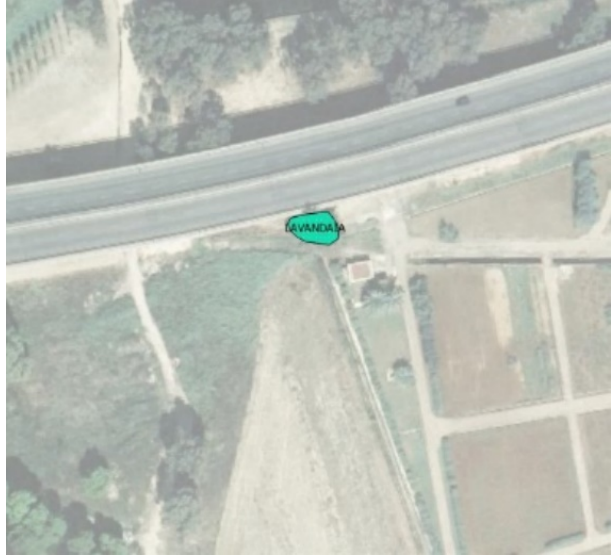
Tipologia elemento	Sorgente- LAVANDAIA
Ubicazione	TARANTO – Viadotto Galeso
Località	C. Forestale
Coordinate Geografiche dell'area interessata	WGS84 UTM 33N X: 17.24751 Y: 40.50099

Stato Attuale Elaborato 6.1 Struttura Idrogeomorfologica del PPTR.	Proposta Modifica DPP
Osservazioni:	L'area della sorgente da tutelare paesaggisticamente è stata ridimensionata e riportata seguendo l'effettiva areale dell'elemento sorgente in sito.

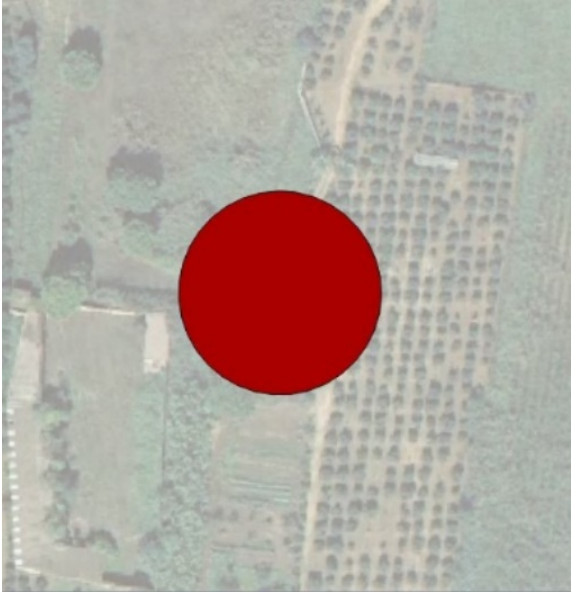
Tipologia elemento	Sorgente- TARA
Ubicazione	TARANTO
Località	Il Molino
Coordinate Geografiche dell'area interessata	WGS84 UTM 33N X: 17.14966 Y: 40.52890

Stato Attuale Elaborato 6.1 Struttura Idrogeomorfologica del PPTR.	Proposta Modifica DPP
Osservazioni:	L'area della sorgente da tutelare paesaggisticamente è stata ridimensionata e riportata seguendo l'effettiva areale dell'elemento sorgente in sito.

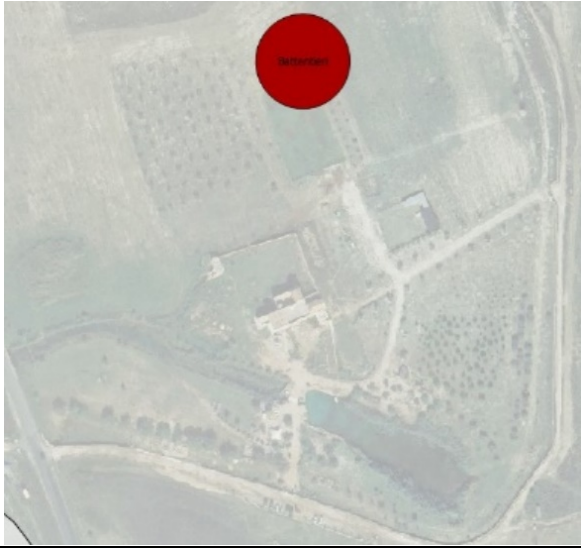
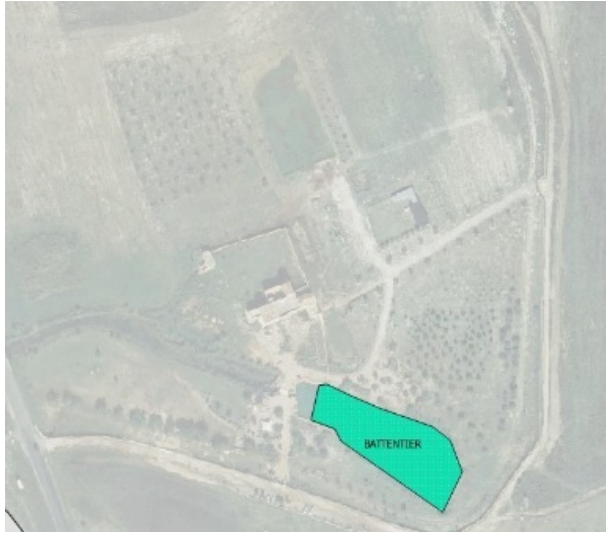
Tipologia elemento	Sorgente- BATTENDIERI
Ubicazione	TARANTO – Circummarpiccolo
Località	Cono.to Vecchio
Coordinate Geografiche dell'area interessata	WGS84 UTM 33N X: 17.32704 Y: 40.49609 X: 17.32772 Y: 40.49426 – modificata

Stato Attuale Elaborato 6.1 Struttura Idrogeomorfologica del PPTR.	Proposta Modifica DPP
Osservazioni:	L'area della sorgente da tutelare paesaggisticamente è stata ridimensionata, riposizionata correttamente in pianta seguendo l'effettiva areale dell'elemento sorgente in sito.
