PUG Taranto

piano urbanistico generale

ADEGUAMENTO PPTR

STRUTTURA IDROGEOMORFOLOGICA

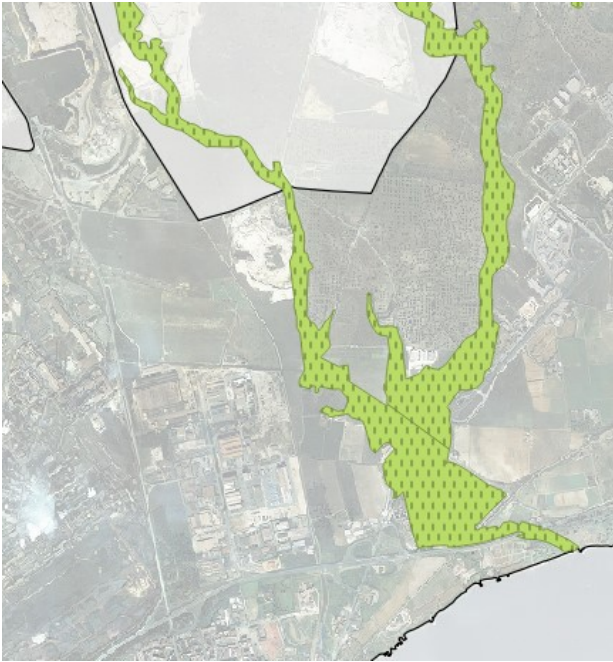
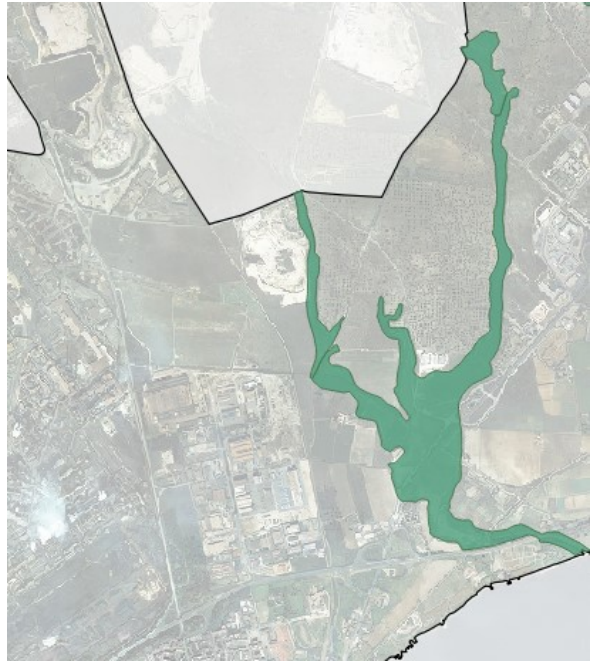
Tipologia elemento	Lama – 1
Ubicazione	TARANTO
Località	Località Citrezze
Coordinate Geografiche dell'area interessata	WGS84 UTM 33N X: 17.24337 Y: 40.50596

Stato Attuale Elaborato 6.1 Struttura Idrogeomorfologica del PPTR.	Proposta Modifica DPP
Osservazioni:	La Lama è stata definita con maggiore dettaglio nella parte terminale dove meglio si identificano gli elementi che la contraddistinguono come sponde, versanti e cigli. In località Citrezze viene ridimensionata e contenuta alla sua morfologia più schiettamente di natura fluviale

Scheda Lama 1 – La buona definizione in campo dei cigli dei versanti degli impluvi hanno permesso di identificare con maggiore dettaglio lo sviluppo e la perimetrazione della lama presente in località Citrezze. Viene confermata la sua estensione nel territorio comunale ma ridimensionata nella sua estensione laterale.

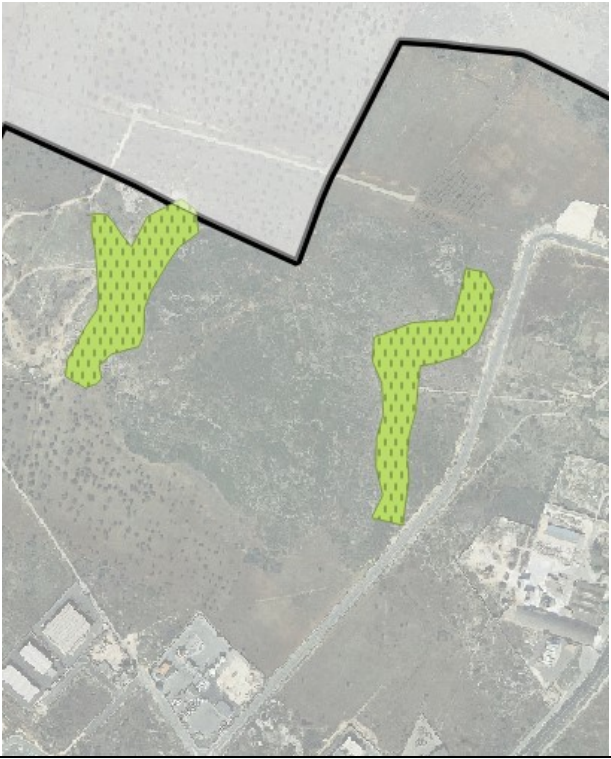
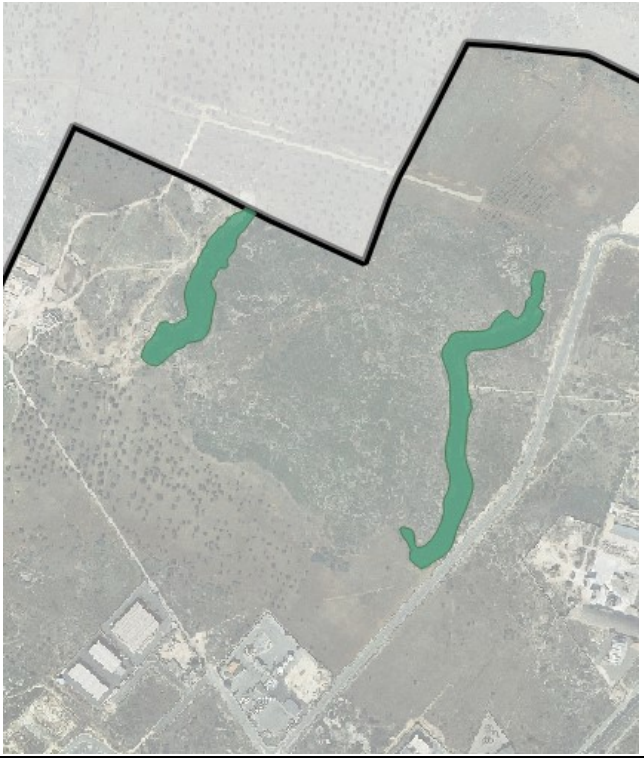
Tipologia elemento	Lama – 2
Ubicazione	TARANTO – Quartiere Paolo VI
Località	Masseria del Carmine
Coordinate Geografiche dell'area interessata	WGS84 UTM 33N X: 17.25504 Y: 40.53111 X: 17.26042 Y: 40.52864

Stato Attuale Elaborato 6.1 Struttura Idrogeomorfologica del PPTR.	Proposta Modifica DPP
Osservazioni:	Le Lame in questi tratti sono state meglio definite grazie al riconoscimento degli elementi morfologici che le contraddistinguono come i cigli superiori delle incisioni fluviali

Scheda Lama 2 – In questa scheda vengono rappresentate due lame del territorio comunale. La lama posta in prossimità di Masseria del Carmine è stata molto ridimensionata in base al rilievo di campagna per la presenza degli elementi morfologici che la distinguono. La lama posta ad est di Masseria del Carmine coincide con quella del PPTR. Viene precisato il perimetro in leggera difformità del PPTR.

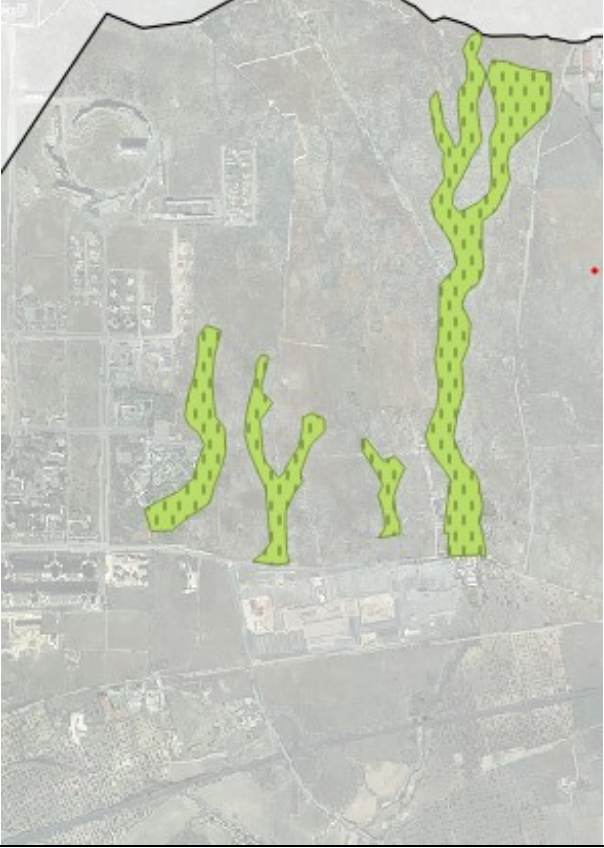
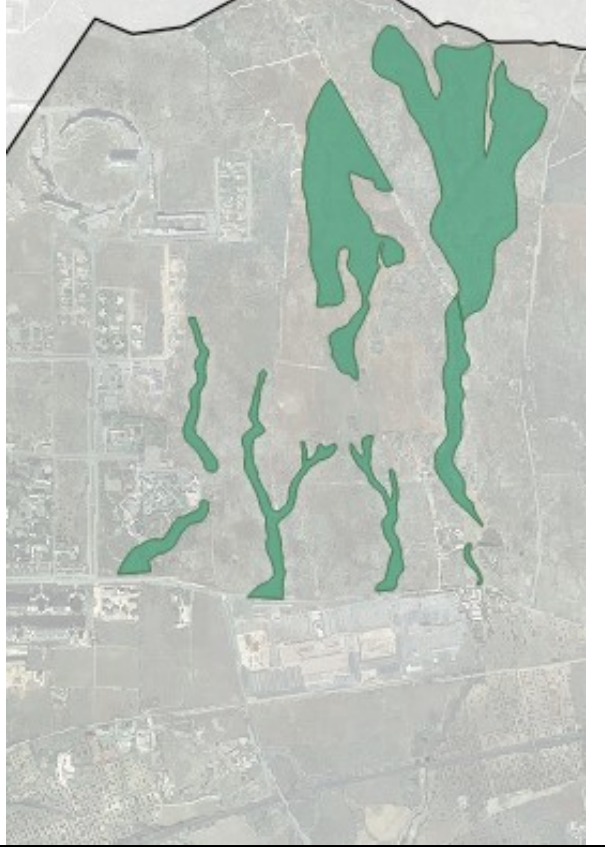
Tipologia elemento	Lama – 3
Ubicazione	TARANTO – Quartiere Paolo VI
Località	Località Montello
Coordinate Geografiche dell'area interessata	WGS84 UTM 33N X: 17.29288 Y: 40.52281

Stato Attuale Elaborato 6.1 Struttura Idrogeomorfologica del PPTR.	Proposta Modifica DPP
Osservazioni:	In questa area le lame sono meglio definite e vengono riproposte con l'identificazione dei cigli. L'interruzione della continuità (nel caso della lama a sinistra di contrada Marrese) alla vicinanza con l'urbanizzato, mentre nel caso della lama a destra di contrada Mondello alla intersezione con una cava

Scheda Lama 3 - La buona definizione in campo dei cigli e dei versanti degli impluvi ha permesso di identificare con maggiore dettaglio lo sviluppo e la perimetrazione delle lame presenti in località Montello. L'estensione delle lame in questa zona sono delimitate a sud dalla ampia viabilità che collega la strada per Martina con l'area Coop. Precisando le perimetrazioni si nota che la Lama a sinistra di località Marrese è fortemente condizionata dalla presenza di un'area urbanizzata. La lama a destra di contrada Mondello invece è interrotta per la presenza di una cava ormai non più attiva.

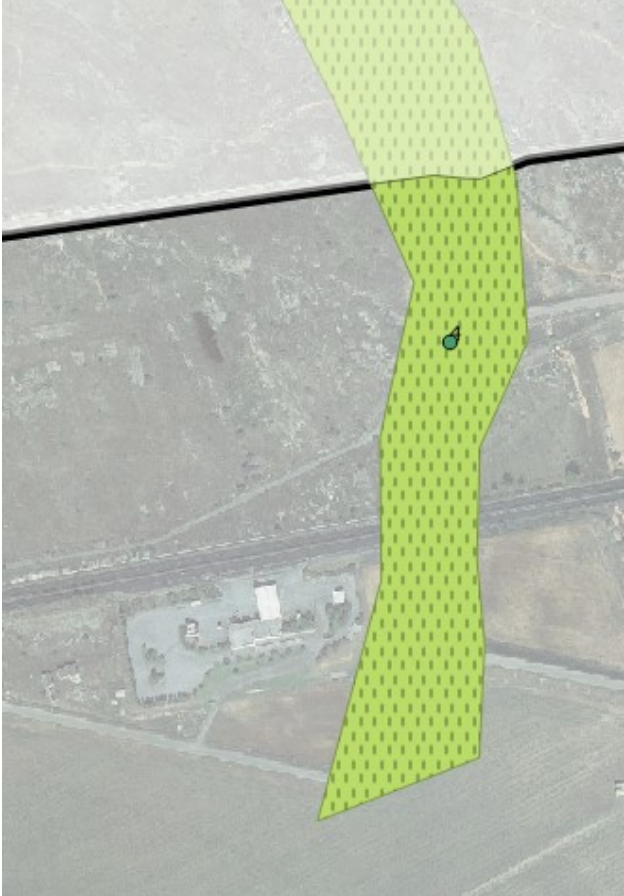
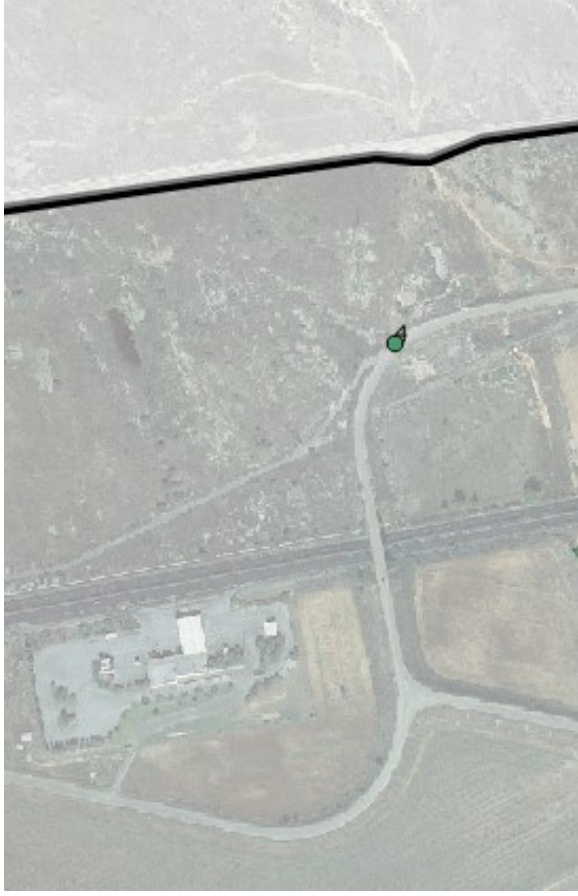
Tipologia elemento	Lama - 4
Ubicazione	TARANTO
Località	Masseria Torre Bianca
Coordinate Geografiche dell'area interessata	WGS84 UTM 33N X: 17.31399 Y: 40.51638

Stato Attuale Elaborato 6.1 Struttura Idrogeomorfologica del PPTR.	Proposta Modifica DPP
Osservazioni:	La lama non è più riconoscibile per la presenza di una strada

Scheda Lama 4 – La presenza di una strada che ripercorre l'andamento di quella che negli elaborati del PPTR è definita come Lama non permette di riconoscere nei suoi elementi più caratteristici la lama. Pertanto non viene confermata la presenza di una lama.

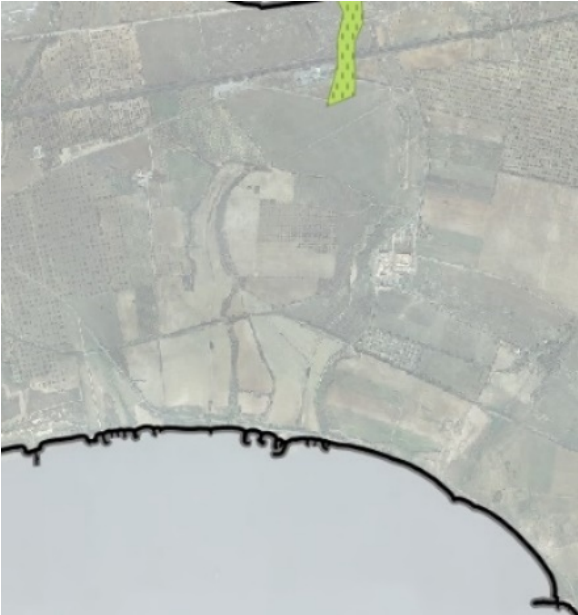
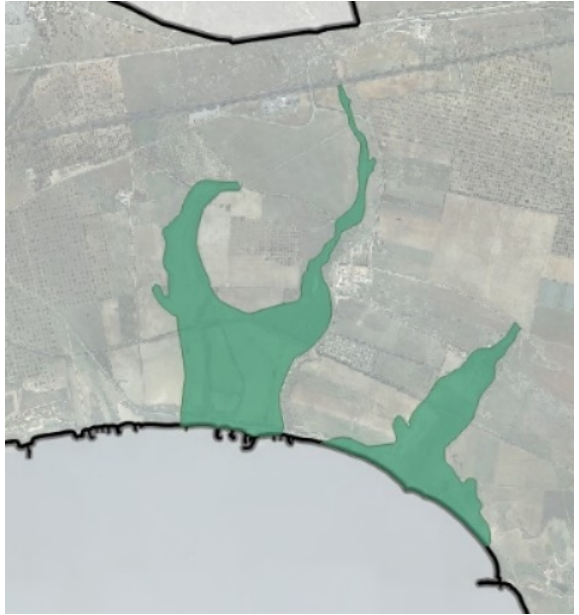
Tipologia elemento	Lama - 5
Ubicazione	TARANTO – Circummarpiccolo
Località	Masseria S.Pietro
Coordinate Geografiche dell'area interessata	WGS84 UTM 33N X: 17.30965 Y: 40.50417 X: 17.32001 Y: 40.50008

Stato Attuale Elaborato 6.1 Struttura Idrogeomorfologica del PPTR.	Proposta Modifica DPP
Osservazioni:	La presenza della lama è stata riconosciuta sul territorio e bene si identificano i suoi caratteri sino alla foce

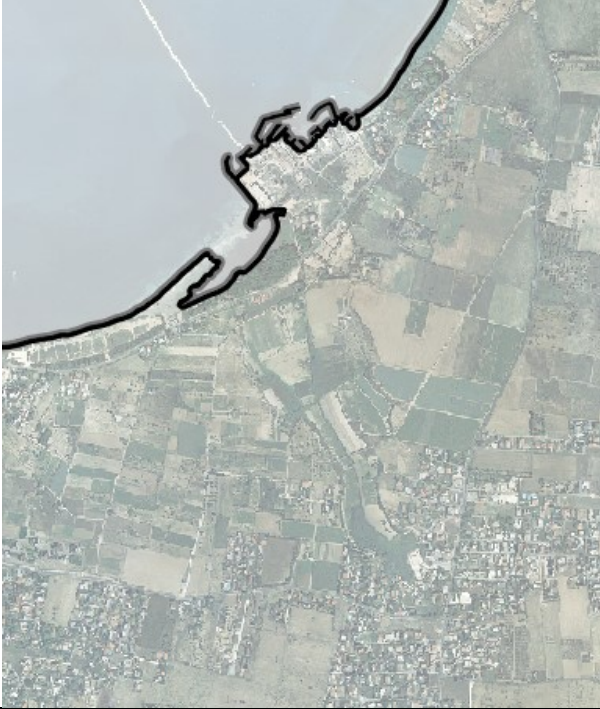
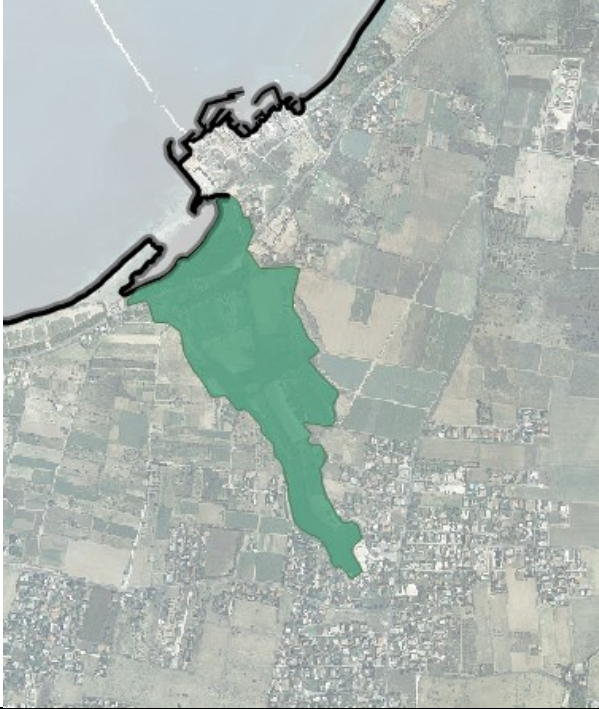
Tipologia elemento	Lama – 6
Ubicazione	TARANTO
Località	Contrada Le Fontane
Coordinate Geografiche dell'area interessata	WGS84 UTM 33N X: 17.23913 Y: 40.42370

Stato Attuale Elaborato 6.1 Struttura Idrogeomorfologica del PPTR.	Proposta Modifica DPP
Osservazioni:	La presenza della lama è stata riconosciuta sul territorio e bene si identificano i suoi caratteri sino alla foce

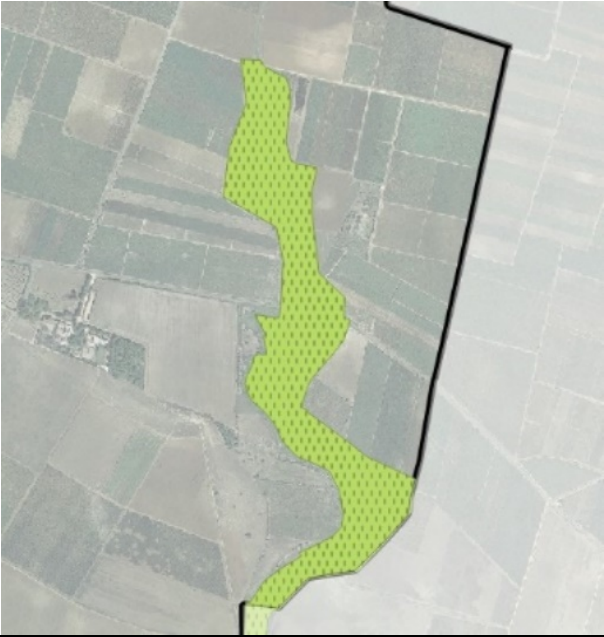
Tipologia elemento	Lama – 7
Ubicazione	TARANTO
Località	Masseria Porvica
Coordinate Geografiche dell'area interessata	WGS84 UTM 33N X: 17.43348 Y: 40.35303

Stato Attuale Elaborato 6.1 Struttura Idrogeomorfologica del PPTR.	Proposta Modifica DPP
Osservazioni:	Nella parte più a nord la lama non è più riconoscibile nei suoi termini morfologici in quanto oggetto di trasformazione per attività agricola

Scheda Lama 7 - In contrada Mosca nell'isola amministrativa del comune di Taranto viene segnalata negli elaborati del PPTR una lama che inizia già in contrada Padulecchia. Dai rilievi effettuati in campagna si è potuto riscontrare che la lama mantiene i suoi caratteri distintivi solo nell'area di contrada Mosca.

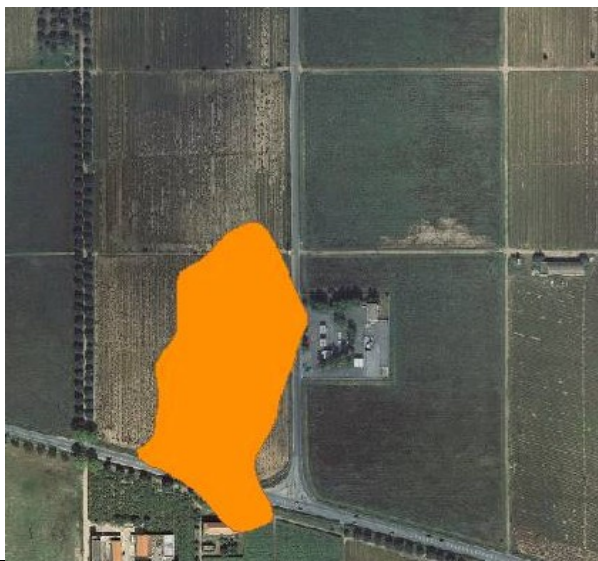
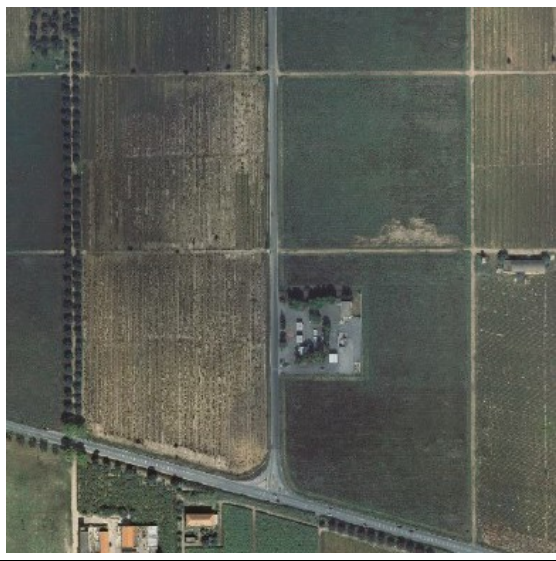
Tipologia elemento	Segnalazione dolina sulla carta idrogeomorfologica
Ubicazione	TARANTO
Località	SS7 APPIA per S. Giorgio J.- Circumarpiccolo
Coordinate Geografiche dell'area interessata	WGS84 UTM 33N X: 17.3268 Y: 40.464

Carta idrogeomorfologica AdB	Proposta Modifica
Osservazioni:	Dolina inesistente

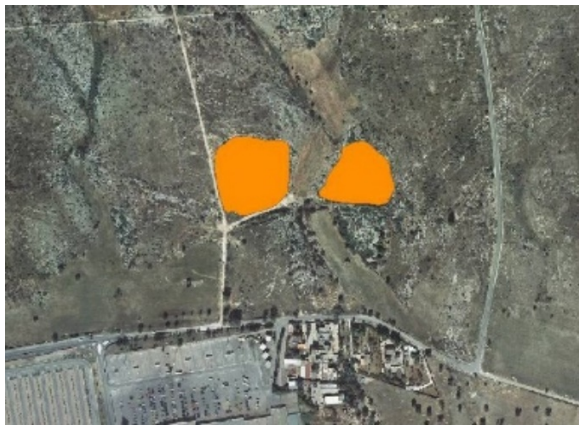
Tipologia elemento	Segnalazione dolina sulla carta idrogeomorfologica
Ubicazione	TARANTO
Località	Mass. Torre Rossa-ipercoop
Coordinate Geografiche dell'area interessata	WGS84 UTM 33N X: 17.2979 - Y: 40.521 X: 17.2998 - Y: 40.5208

Carta idrogeomorfologica AdB	Proposta Modifica
Osservazioni:	Dolina inesistente

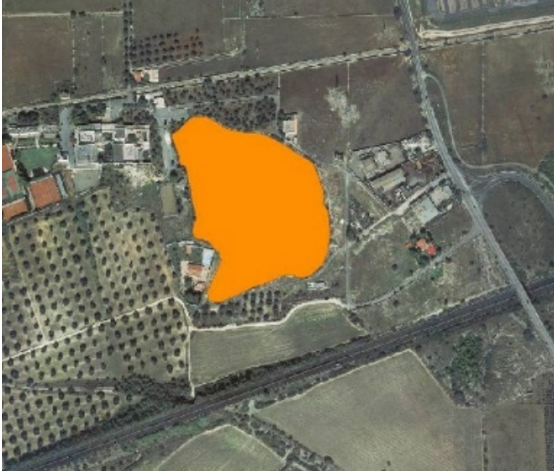
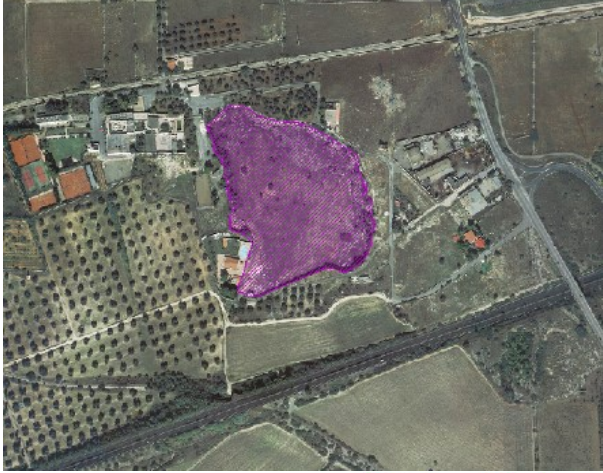
Tipologia elemento	Segnalazione dolina sulla carta idrogeomorfologica
Ubicazione	TARANTO
Località	Quartiere Paolo VI
Coordinate Geografiche dell'area interessata	WGS84 UTM 33N X: 17.2862 Y: 40.5131

Cava abbandonata
Carta idrogeomorfologica AdB	Proposta Modifica
Osservazioni:	Dolina inesistente

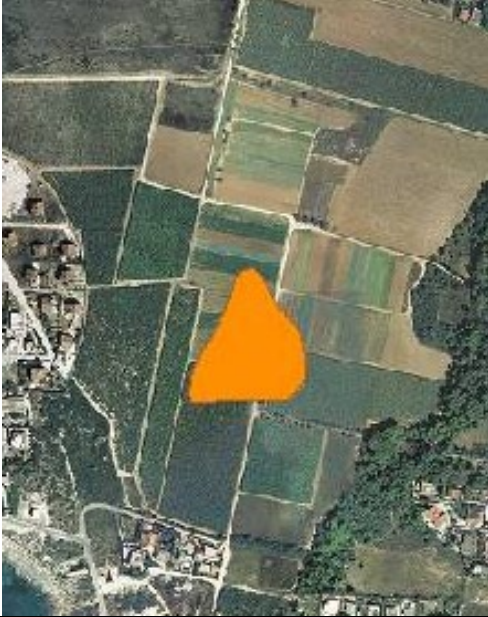
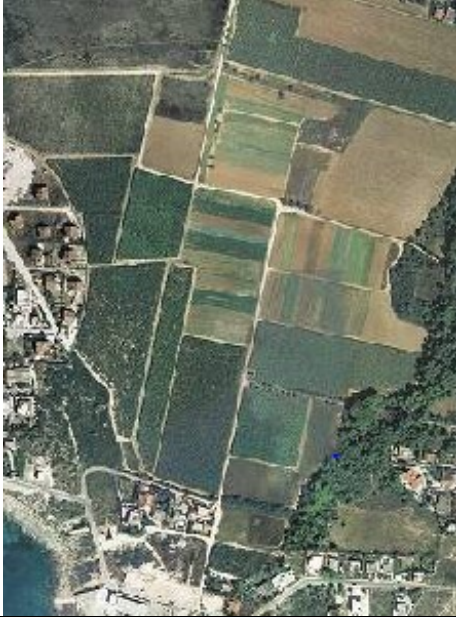
Tipologia elemento	Segnalazione dolina sulla carta idrogeomorfologica
Ubicazione	TARANTO
Località	Lama
Coordinate Geografiche dell'area interessata	WGS84 UTM 33N X: 17.2496 Y: 40.3993

Carta idrogeomorfologica AdB	Proposta Modifica
Osservazioni:	Dolina inesistente

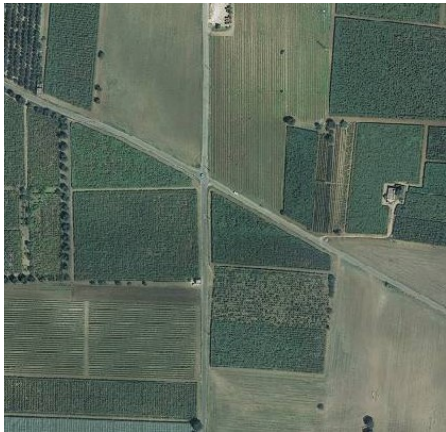
Tipologia elemento	Segnalazione dolina sulla carta idrogeomorfologica
Ubicazione	TARANTO
Località	Giardinello_Sanarica
Coordinate Geografiche dell'area interessata	WGS84 UTM 33N X: 17.3326 Y: 40.4004

Carta idrogeomorfologica AdB	Proposta Modifica
Osservazioni:	Dolina inesistente

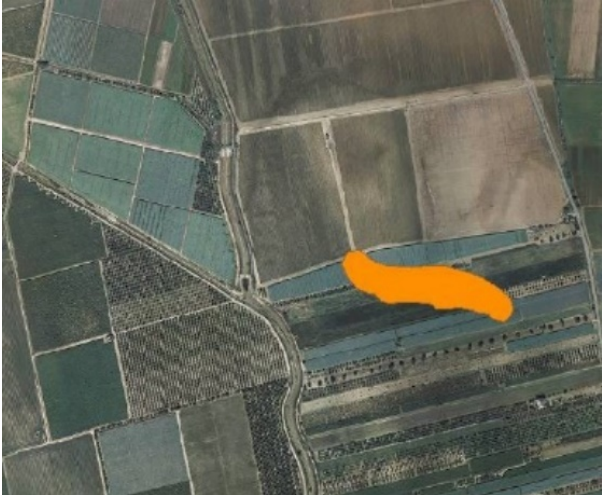
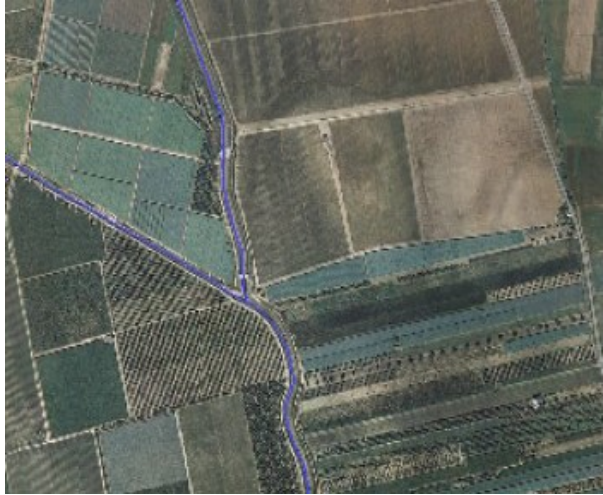
Tipologia elemento	SEgnalazione dolina sulla carta idrogeomorfologica
Ubicazione	TARANTO
Località	Canale Levrano D'aquino
Coordinate Geografiche dell'area interessata	WGS84 UTM 33N X: 17.3499 Y: 40.5413

Carta idrogeomorfologica AdB	Proposta Modifica
Osservazioni:	Dolina inesistente

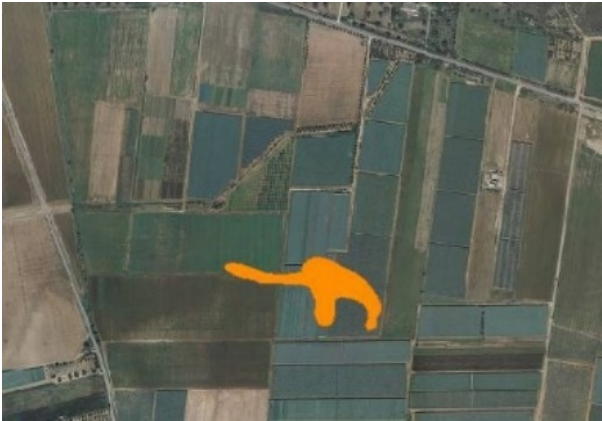
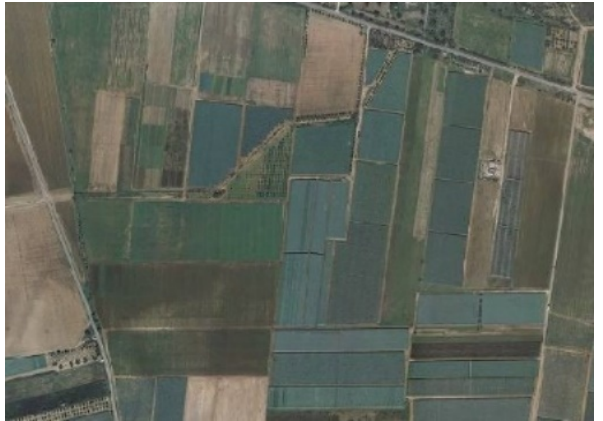
Tipologia elemento	Segnalazione dolina sulla carta idrogeomorfologica
Ubicazione	TARANTO
Località	Abbadia Piccola
Coordinate Geografiche dell'area interessata	WGS84 UTM 33N X: 17.3585 Y: 40.5435

Carta idrogeomorfologica AdB	Proposta Modifica
Osservazioni:	Dolina inesistente

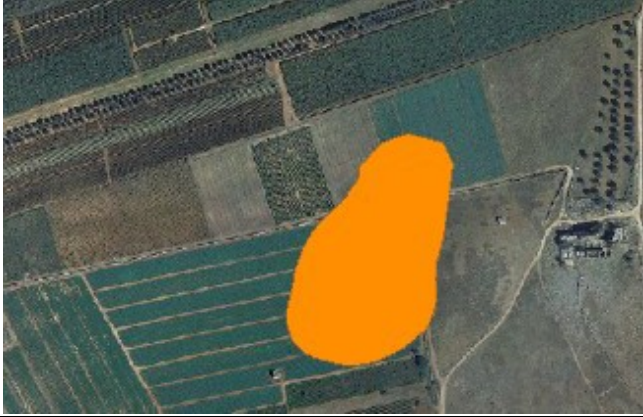
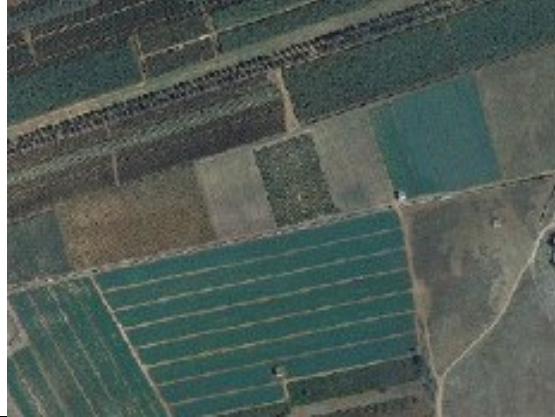
Tipologia elemento	Segnalazione dolina sulla carta idrogeomorfologica
Ubicazione	TARANTO
Località	Barbuzzi_ isola amministrativa
Coordinate Geografiche dell'area interessata	WGS84 UTM 33N X: 17.4175 Y: 40.4065

Carta idrogeomorfologica AdB	Proposta Modifica
Osservazioni:	Dolina inesistente

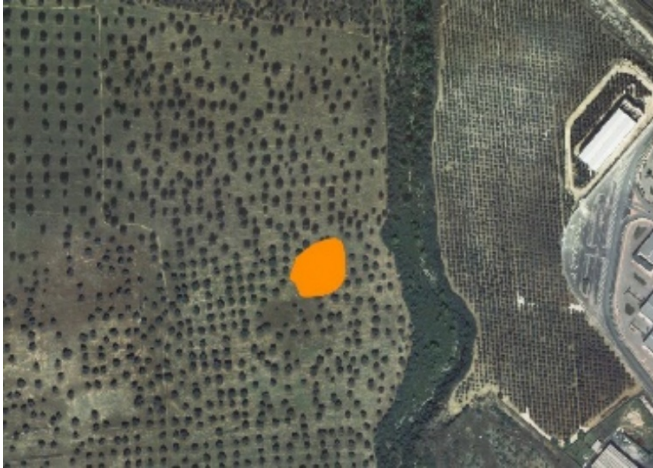
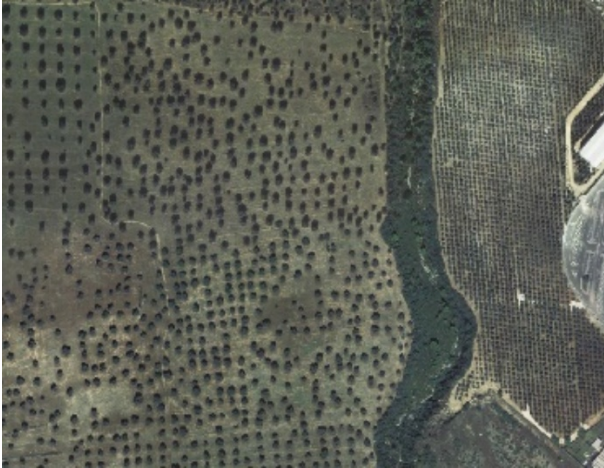
Tipologia elemento	Segnalazione dolina sulla carta idrogeomorfologica
Ubicazione	TARANTO
Località	
Coordinate Geografiche dell'area interessata	WGS84 UTM 33N X: 17.2462 Y: 40.517

Carta idrogeomorfologica AdB	Proposta Modifica
Osservazioni:	Dolina inesistente

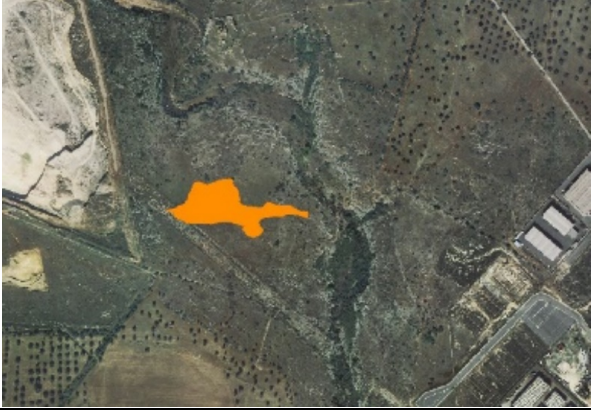
Tipologia elemento	Segnalazione dolina sulla carta idrogeomorfologica
Ubicazione	TARANTO
Località	
Coordinate Geografiche dell'area interessata	WGS84 UTM 33N X: 17.2448 Y: 40.5253

Carta idrogeomorfologica AdB	Proposta Modifica
Osservazioni:	Dolina inesistente

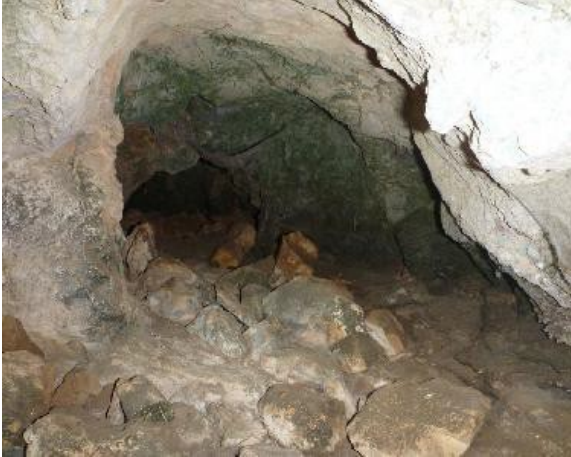
Denominazione della grotta	GROTTA DELL' INTAVOLATA PU_1187
Tipologia	cavità naturale - tipo terrestre
Ubicazione	TARANTO
Coordinate Geografiche dell'area interessata	LATITUDINE NORD: 40,58748 LONGITUDINE EST: 17,41602
Quota (m s.l.m.)	221

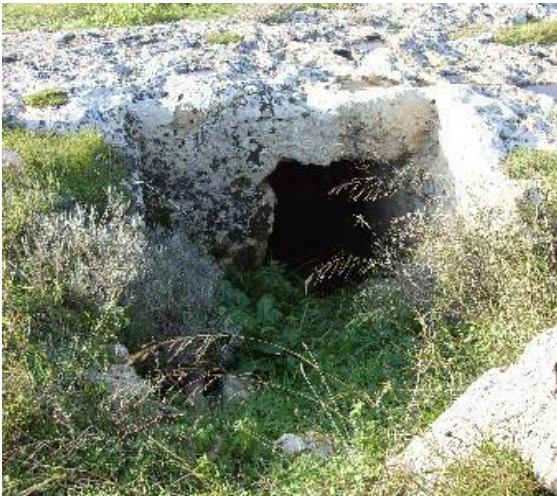
Denominazione della grotta	GROTTA DEI TRE INGRESSI - PU_1189
Tipologia	cavità naturale - tipo terrestre
Ubicazione	TARANTO
Coordinate Geografiche dell'area interessata	LATITUDINE NORD: 40,40228 LONGITUDINE EST: 17,41084
Quota (m s.l.m.)	144

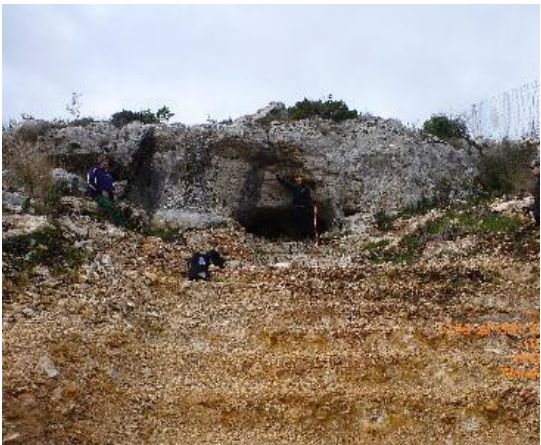
Denominazione della grotta	RIPARO MANAMPOLA - PU_1377
Tipologia	cavità naturale - tipo terrestre
Ubicazione	TARANTO
Coordinate Geografiche dell'area interessata	LATITUDINE NORD: 40,58381 LONGITUDINE EST: 17,44228
Quota (m s.l.m.)	251

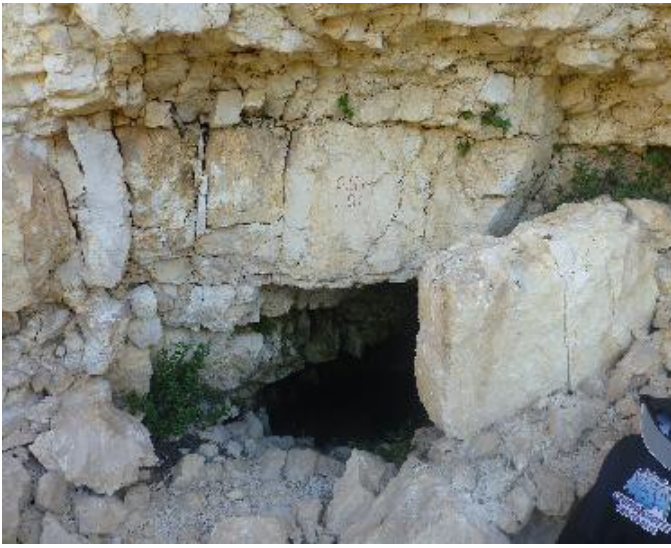
Denominazione della grotta	GROTTA GRANDE TORRE ROSSA - PU_1434
Tipologia	cavità naturale - tipo terrestre
Ubicazione	TARANTO
Coordinate Geografiche dell'area interessata	LATITUDINE NORD: 40,52131 LONGITUDINE EST: 17,29781
Quota (m s.l.m.)	58

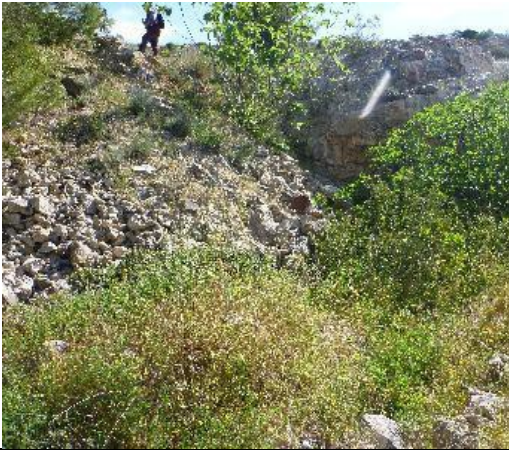
Denominazione della grotta	GROTTA TORRE ROSSA 1 - PU_1435
Tipologia	cavità naturale - tipo terrestre
Ubicazione	TARANTO
Coordinate Geografiche dell'area interessata	LATITUDINE NORD: 40,52097 LONGITUDINE EST: 17,29800
Quota (m s.l.m.)	59

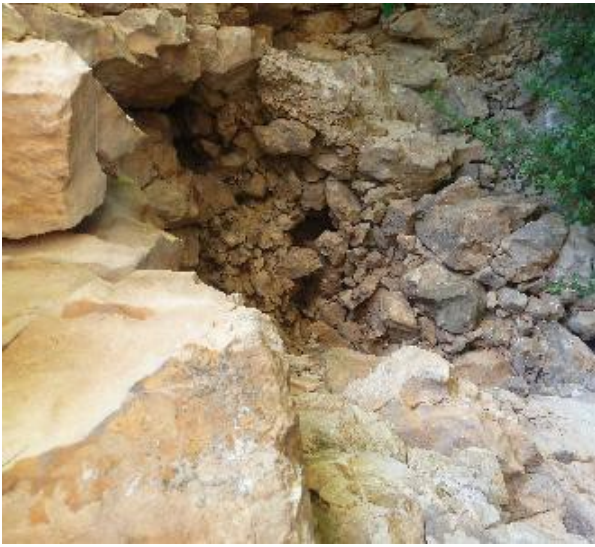
Denominazione della grotta	GROTTA TORRE ROSSA 2 - PU_1436
Tipologia	cavità naturale - tipo terrestre
Ubicazione	TARANTO
Coordinate Geografiche dell'area interessata	LATITUDINE NORD: 40,52097 LONGITUDINE EST: 17,29800
Quota (m s.l.m.)	144

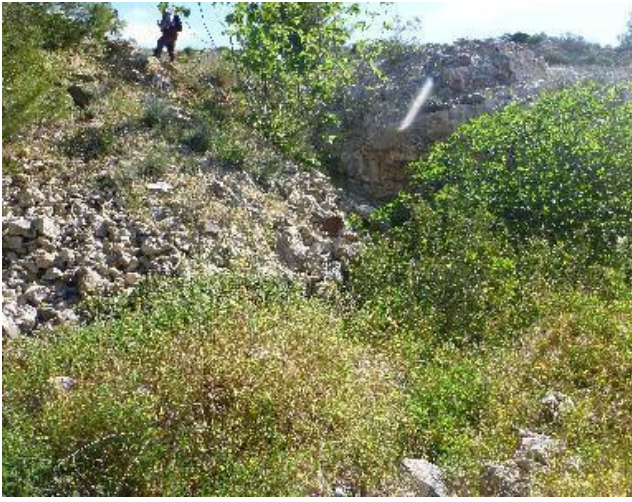
Denominazione della grotta	GROTTA TORRE ROSSA 3 - PU_1437
Tipologia	cavità naturale - tipo terrestre
Ubicazione	TARANTO
Coordinate Geografiche dell'area interessata	LATITUDINE NORD: 40,52097 LONGITUDINE EST: 17,29800
Quota (m s.l.m.)	59

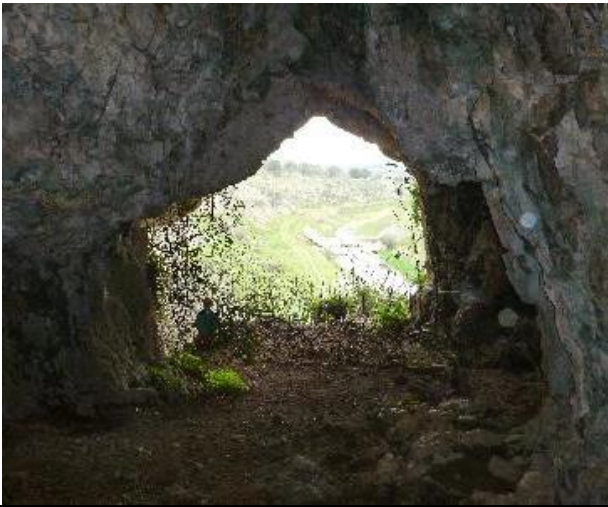
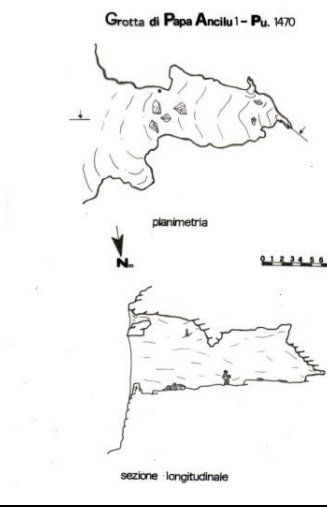
Denominazione della grotta	GROTTA DI PAPA ANCILU 1 - PU_1470
Tipologia	cavità naturale - tipo terrestre
Ubicazione	TARANTO
Coordinate Geografiche dell'area interessata	LATITUDINE NORD: 40,49888 LONGITUDINE EST: 17,34580
Quota (m s.l.m.)	36

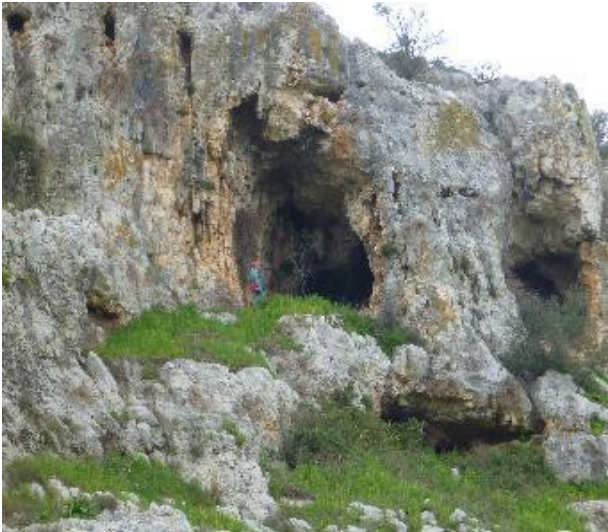
Denominazione della grotta	GROTTA DI PAPA ANCILU 2 - PU_1471 (due ingressi)
Tipologia	cavità naturale - tipo terrestre
Ubicazione	TARANTO
Coordinate Geografiche dell'area interessata	LATITUDINE NORD: 40,49855 / 17,34580 LONGITUDINE EST: 40,49861 / 17,34586
Quota (m s.l.m.)	39

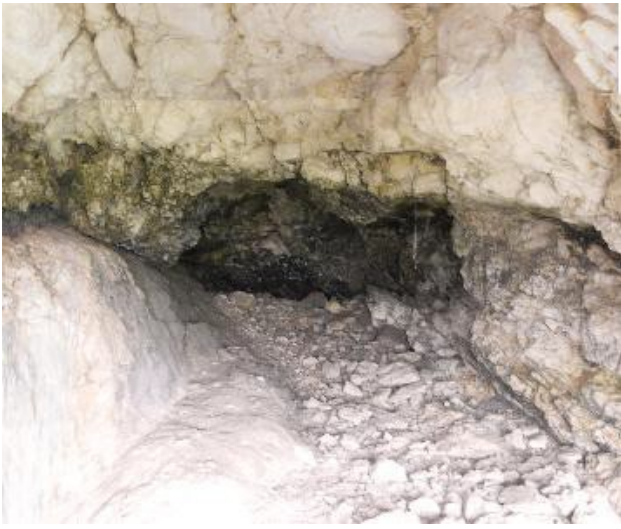
Denominazione della grotta	GROTTA DI PAPA ANCILU 3 - PU_1472
Tipologia	cavità naturale - tipo terrestre
Ubicazione	TARANTO
Coordinate Geografiche dell'area interessata	LATITUDINE NORD: 40,49854 LONGITUDINE EST: 17,34579
Quota (m s.l.m.)	35

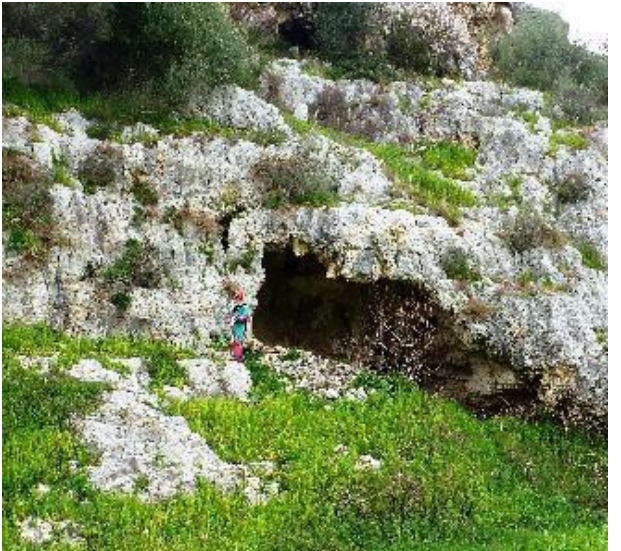
Denominazione della grotta	GROTTA DI PAPA ANCILU 4 - PU_1473
Tipologia	cavità naturale - tipo terrestre
Ubicazione	TARANTO
Coordinate Geografiche dell'area interessata	LATITUDINE NORD: 40,49870 LONGITUDINE EST: 17,34591
Quota (m s.l.m.)	35

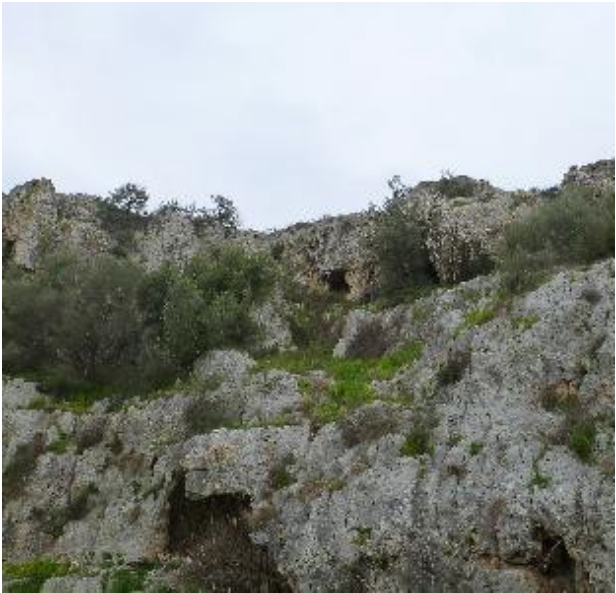
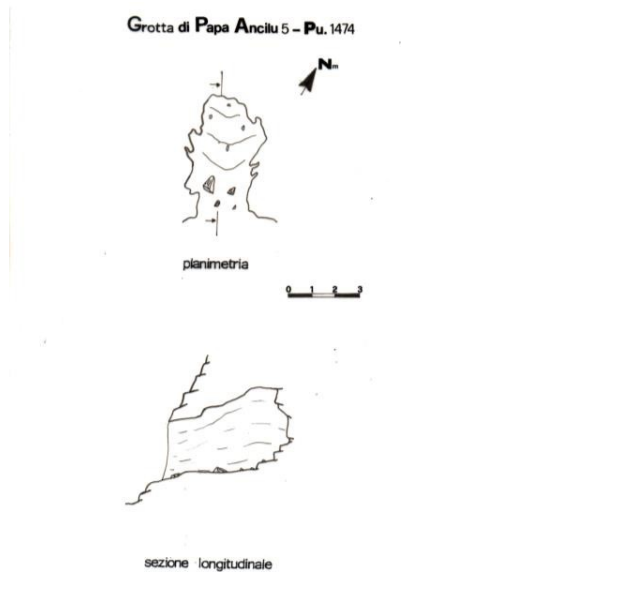
<p>Grotta di Papa Ancilu 5 - Pu.1474</p>

Denominazione della grotta	GROTTA DI PAPA ANCILU 5 - PU_1474
Tipologia	cavità naturale - tipo terrestre
Ubicazione	TARANTO
Coordinate Geografiche dell'area interessata	LATITUDINE NORD: 40,49866 LONGITUDINE EST: 17,34583
Quota (m s.l.m.)	38

<p>planimetria</p> <p>sezione longitudinale</p>
Catasto Grotte	Planimetria disponibile

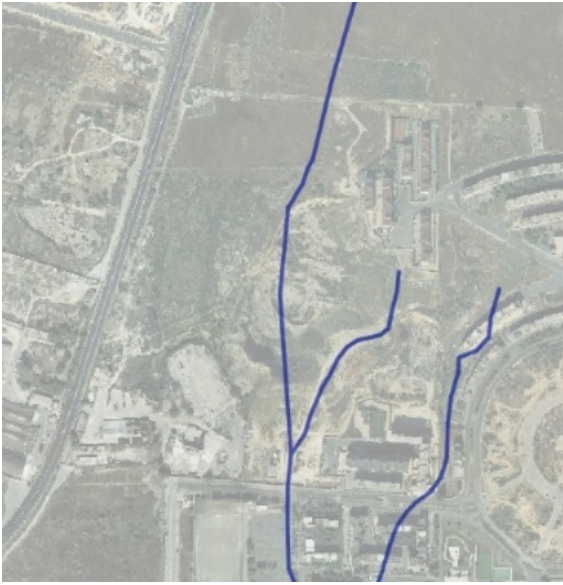
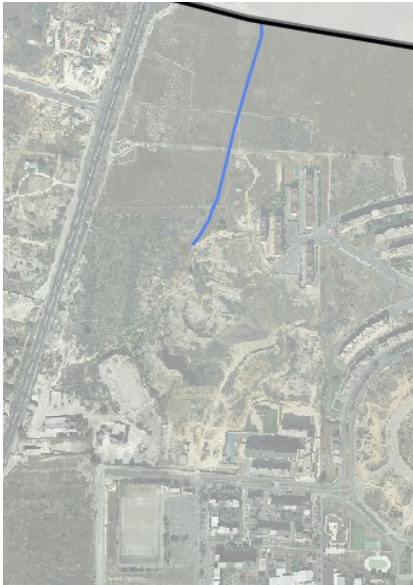
Tipologia elemento	Reticolo Idrografico 1
Ubicazione	TARANTO – Quartiere Paolo VI
Località	Mandorleto di Vaccarella
Coordinate Geografiche dell'area interessata	WGS84 UTM 33N X: 17.26975 Y: 40.52772

Carta idrogeomorfologica AdB	Proposta Modifica
Osservazioni:	Presenza di una cava che interrompe il deflusso. Il reticolo posto a dx dell'immagine è stato eliminato per la presenza degli insediamenti antecedenti al 2005.

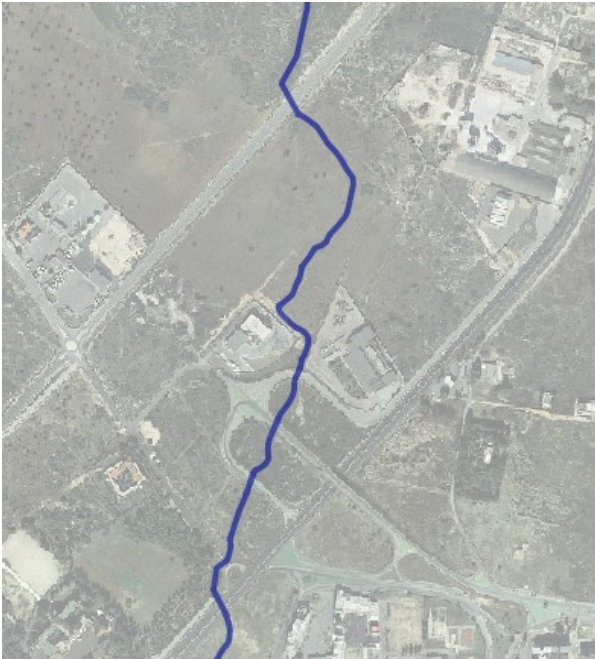
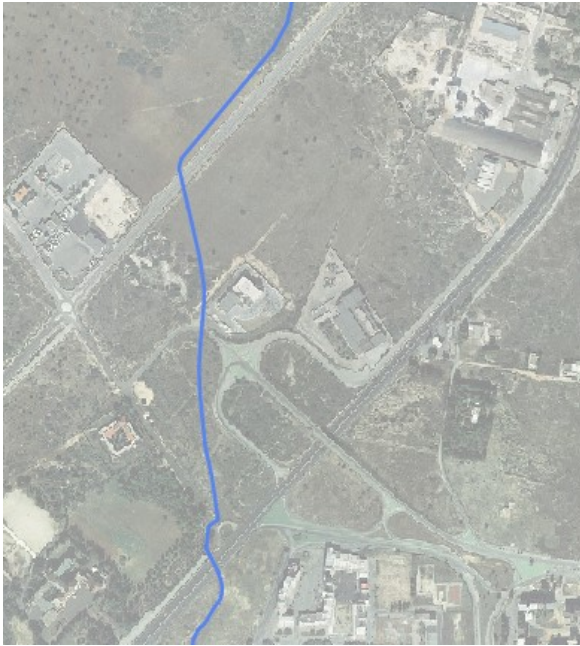
Tipologia elemento	Reticolo Idrografico 2
Ubicazione	TARANTO – Quartiere Paolo VI
Località	Contrada Carmine– zona P.I.P
Coordinate Geografiche dell'area interessata	WGS84 UTM 33N X. 17.26122 Y: 40.52480

Carta idrogeomorfologica AdB	Proposta Modifica
Osservazioni:	Reticolo variato attraverso il controllo sul territorio. La forte antropizzazione ha determinato forti variazioni del percorso delle acque che competono all'impluvio

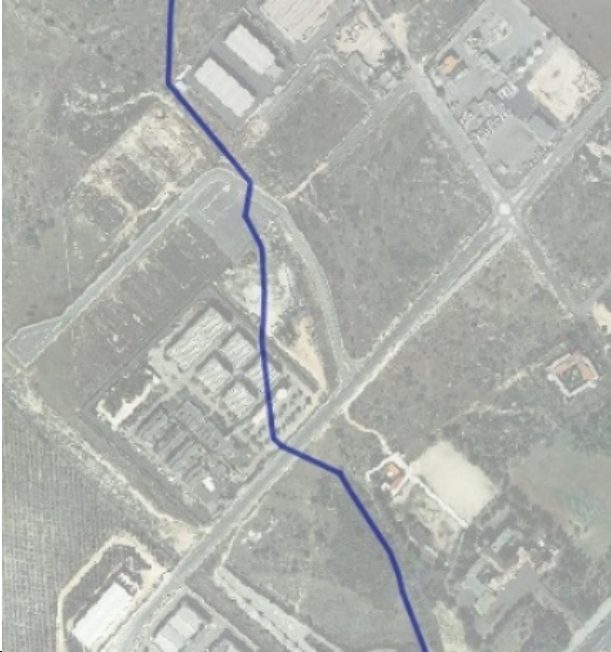
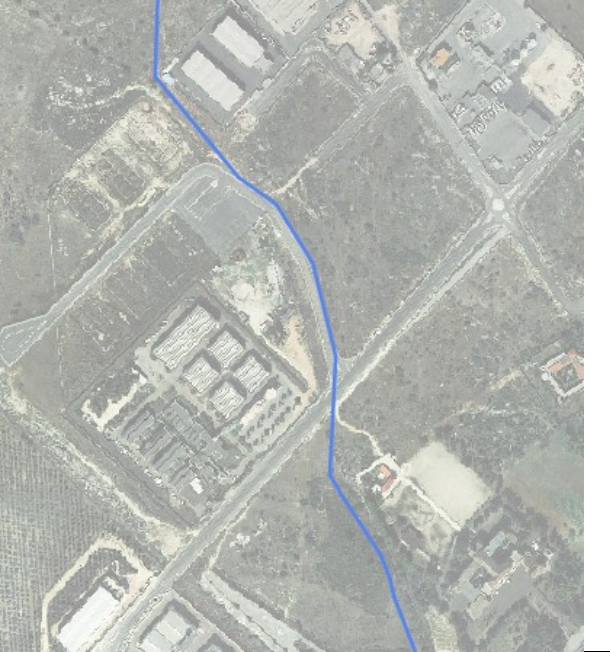
Tipologia elemento	Reticolo Idrografico 3
Ubicazione	TARANTO – Quartiere Paolo VI
Località	Contrada Carmine– zona P.I.P
Coordinate Geografiche dell'area interessata	WGS84 UTM 33N X: 17.25288 Y: 40.52140

Carta idrogeomorfologica AdB	Proposta Modifica
Osservazioni:	Il reticolo a causa della presenza di strutture edilizie ripercorre prevalentemente la strada.

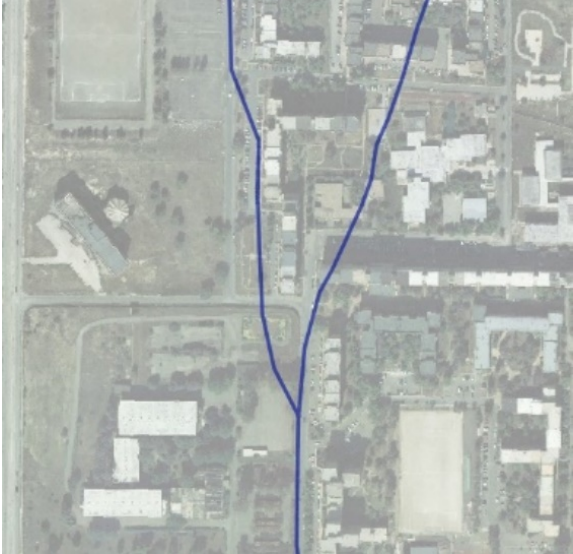
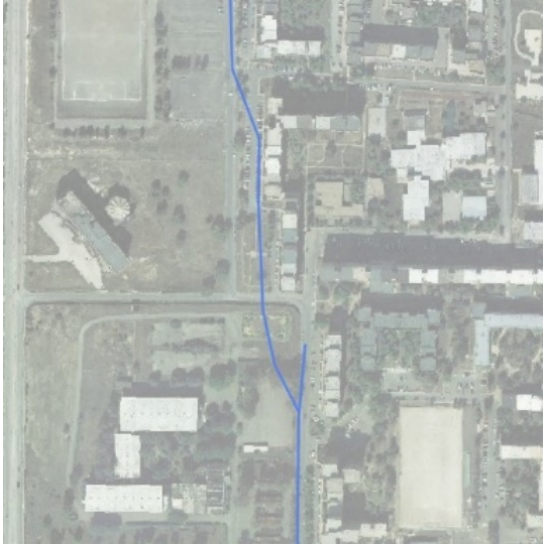
Tipologia elemento	Reticolo Idrografico 4
Ubicazione	TARANTO – Quartiere Paolo VI – Via Guido Miglioli
Località	Mandorleto di Vaccarella
Coordinate Geografiche dell'area interessata	WGS84 UTM 33N X: 17.27105 Y:40.52239

Carta idrogeomorfologica AdB	Proposta Modifica
Osservazioni:	Il reticolo non è riconoscibile per la presenza dell'area urbanizzata.

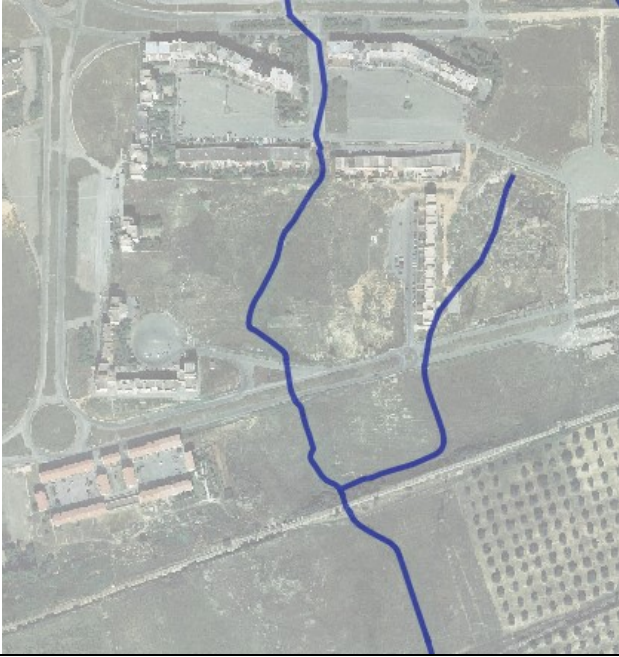
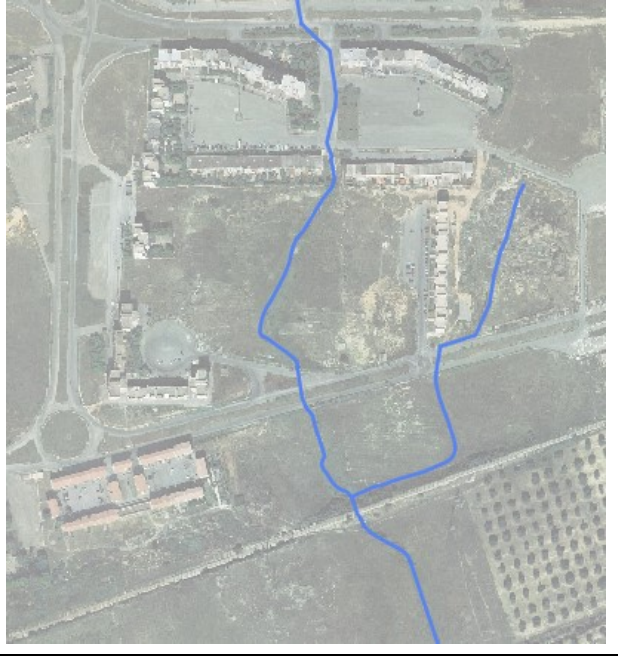
Tipologia elemento	Reticolo Idrografico 5
Ubicazione	TARANTO
Località	Masseria Nasisi
Coordinate Geografiche dell'area interessata	WGS84 UTM 33N X: 17.27358 Y:40.51464

Carta idrogeomorfologica AdB	Proposta Modifica
Osservazioni:	Il reticolo è condizionato dalla presenza di insediamenti: è leggibile il percorso del corso d'acqua che segue per un tratto la viabilità esistente fino al tombino della ferrovia.

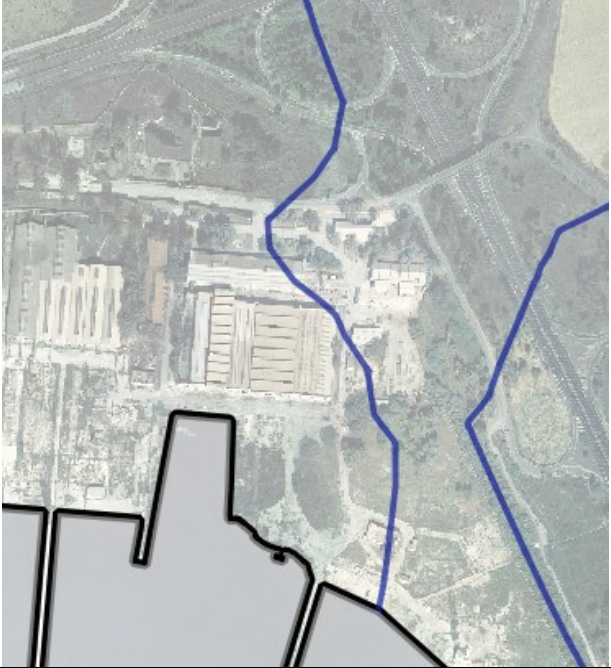
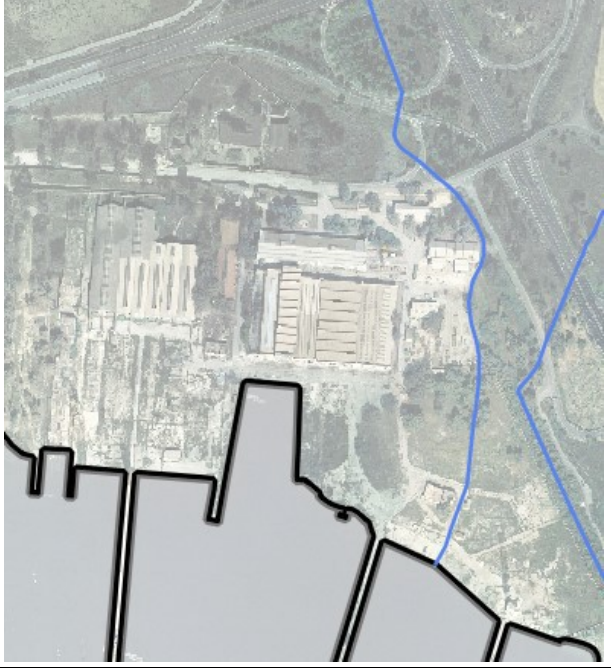
Tipologia elemento	Reticolo Idrografico 6
Ubicazione	TARANTO – Quartiere Paolo VI – Ex cantiere navale Tosi
Località	Il Citrello
Coordinate Geografiche dell'area interessata	WGS84 UTM 33N X: 17.26349 Y: 40.50280

Carta idrogeomorfologica AdB	Proposta Modifica
Osservazioni:	Il reticolo è condizionato dalla presenza di opere infrastrutturali (es. tombini stradali)
