PUG Taranto

piano urbanistico generale

ADEGUAMENTO PPTR

STRUTTURA IDROGEOMORFOLOGICA

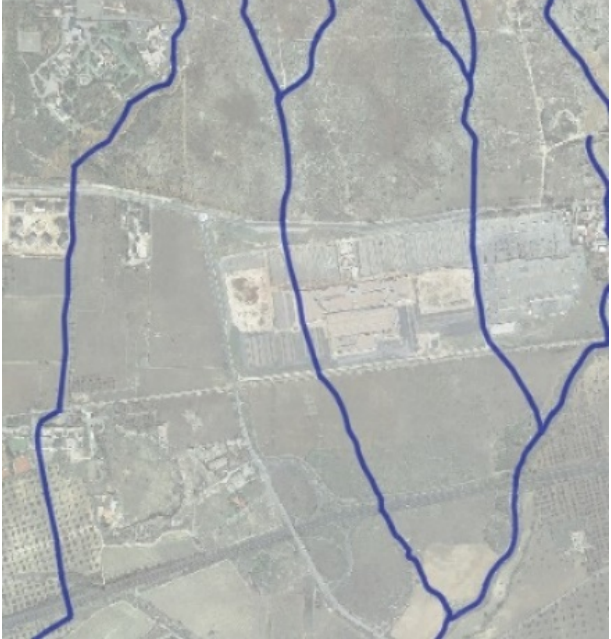
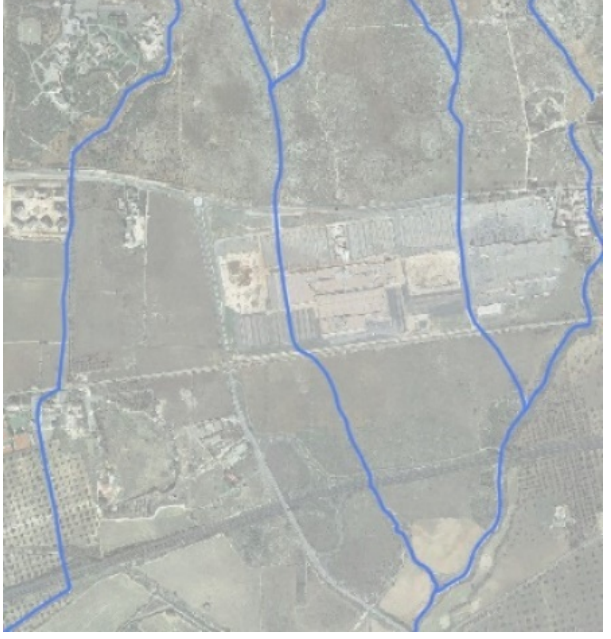
Tipologia elemento	Reticolo Idrografico – 7
Ubicazione	TARANTO – Quartiere Paolo VI –Ipermercato
Località	Masseria Torre Rossa
Coordinate Geografiche dell'area interessata	WGS84 UTM 33N X: 17.29149 Y:40.51437

Carta idrogeomorfologica AdB	Proposta Modifica
Osservazioni:	Il reticolo è condizionato dalla presenza della viabilità interna al centro commerciale.

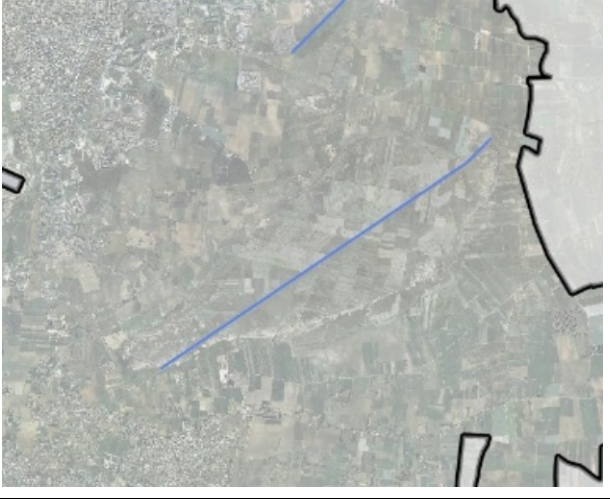
Tipologia elemento	Reticolo Idrografico 8
Ubicazione	TARANTO – Canale di Bonifica
Località	Salina Grande
Coordinate Geografiche dell'area interessata	WGS84 UTM 33N X: 17.31361 Y: 40.43300

Carta idrogeomorfologica AdB	Proposta Modifica
Osservazioni:	Il reticolo (Canale di Bonifica) pur essendo un BP tutelato a livello paesaggistico non è inserito nella Carta Idrogeomorfologica.

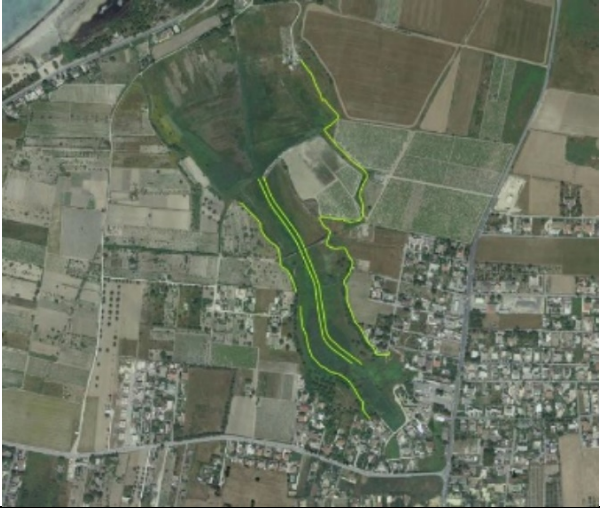
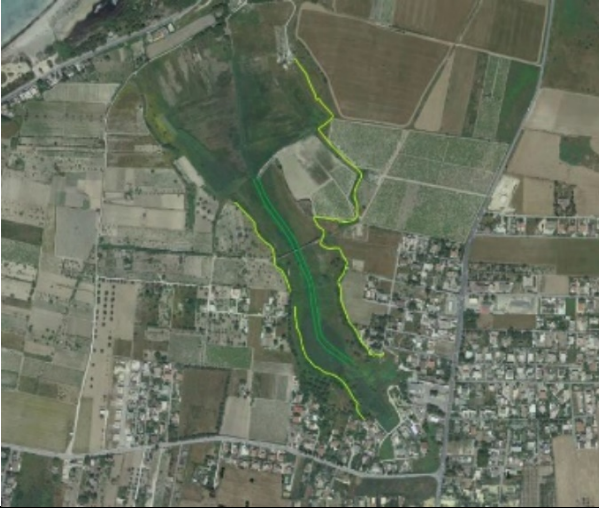
Tipologia elemento	Ripa di erosione fluviale
Ubicazione	TARANTO
Località	Lama- _S. Vito

Carta idrogeomorfologica AdB	Proposta modifica ripe di erosione fluviale
Osservazioni:	Le ripe fluviali indicate da AdB che delimitano l'alveo attivo sono identificabili come cigli di sponda . Modifica planimetria.

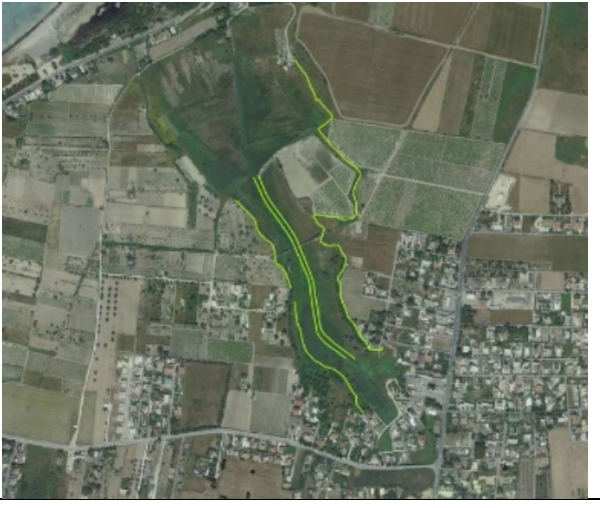
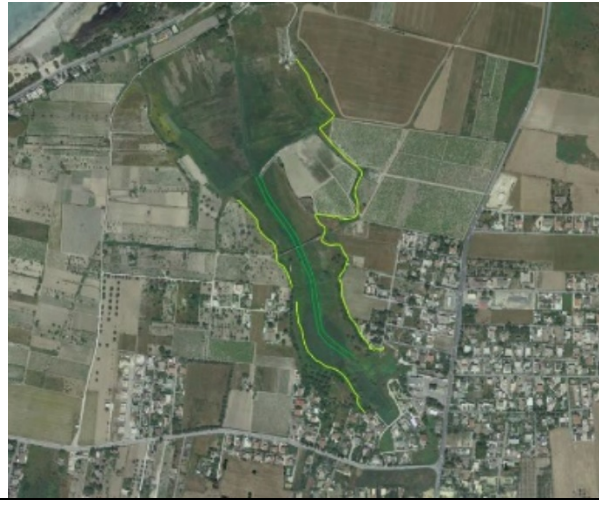
Tipologia elemento	Ripa di erosione fluviale
Ubicazione	TARANTO
Località	Lama- _S. Vito

Carta idrogeomorfologica	Proposta di modifica di Ripe di erosione fluviale
Osservazioni	Le ripe fluviali indicate da AdB che delimitano l'alveo attivo sono identificabili come cigli di sponda . Modifica planimetria.

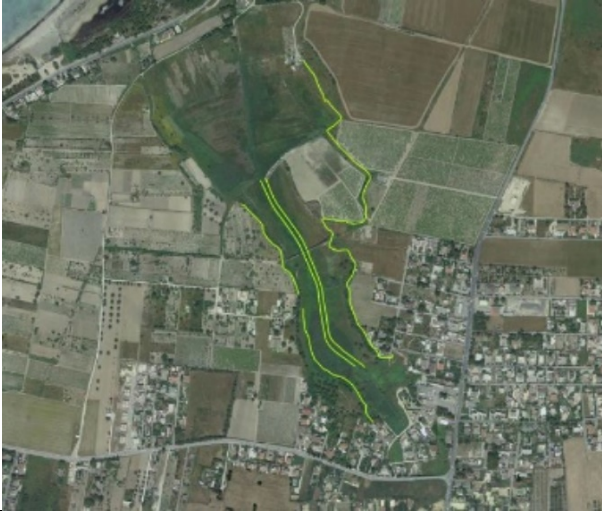
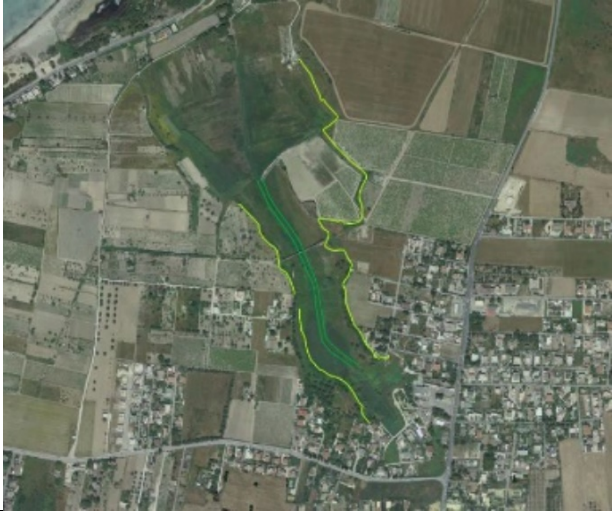
Tipologia elemento	Ripa di erosione fluviale
Ubicazione	TARANTO
Località	Lama-_S. Vito

Carta idrogeomorfologica AdB	Proposta di modifica - ripe di erosione fluviale
Osservazioni:	Le ripe fluviali indicate da AdB che delimitano l'alveo attivo sono identificabili come cigli di sponda . Modifica planimetria.

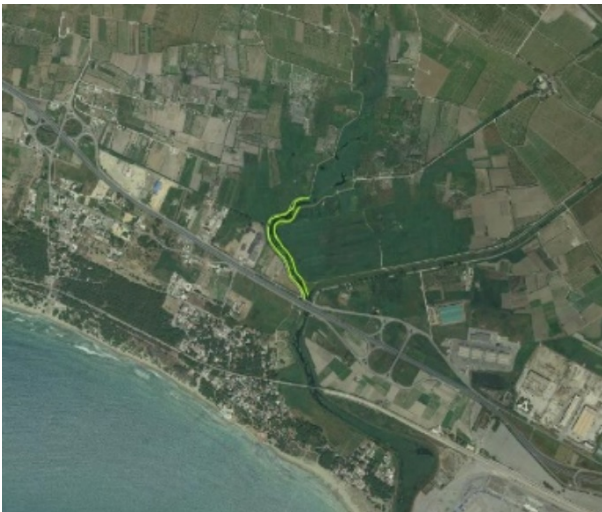
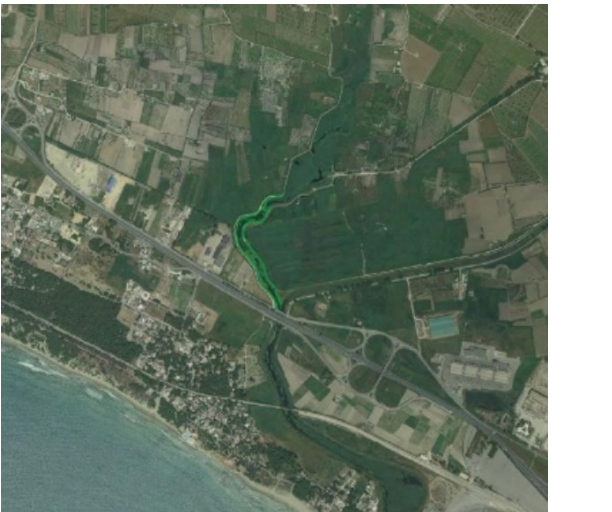
Tipologia elemento	Ripa di erosione fluviale
Ubicazione	TARANTO
Località	Fiume Tara

Carta idrogeomorfologica	Proposta di modifica - ripe di erosione fluviale
Osservazioni:	Osservazioni: le ripe fluviali indicate da AdB che delimitano l'alveo attivo sono identificabili come cigli di sponda . Modifica planimetria

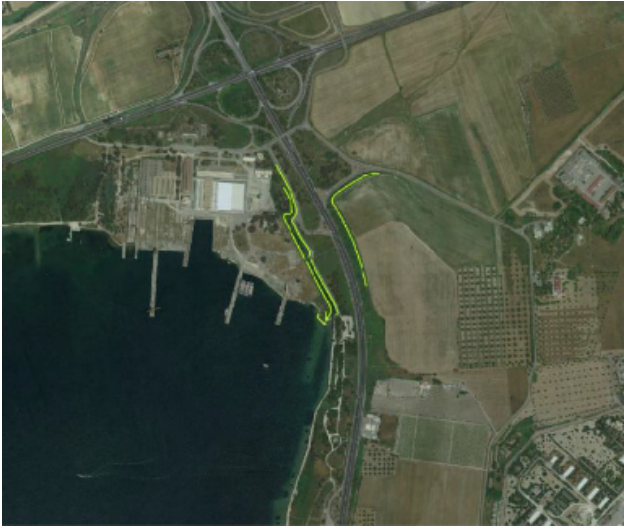
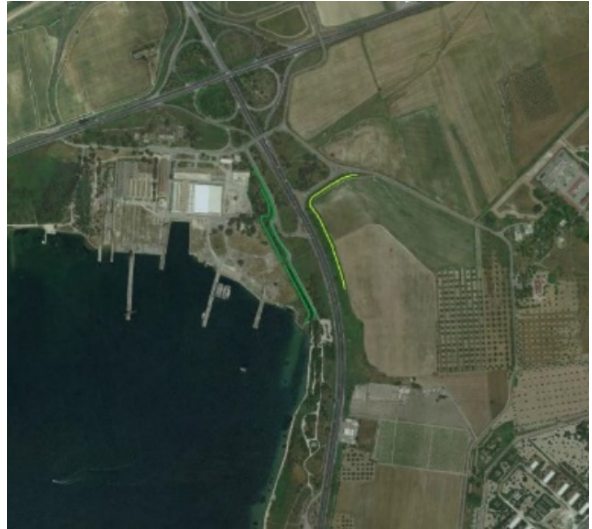
Tipologia elemento	Ripa di erosione fluviale
Ubicazione	TARANTO
Località	Canale Citrello- sponda settentrionale del I Seno del Mar Piccolo

Carta idrogeomorfologica	Proposta di modifica - ripe di erosione fluviale
Osservazioni:	le ripe di erosione fluviali indicate da AdB che delimitano l'alveo attivo sono identificabili come cigli di sponda . Modifica planimetria

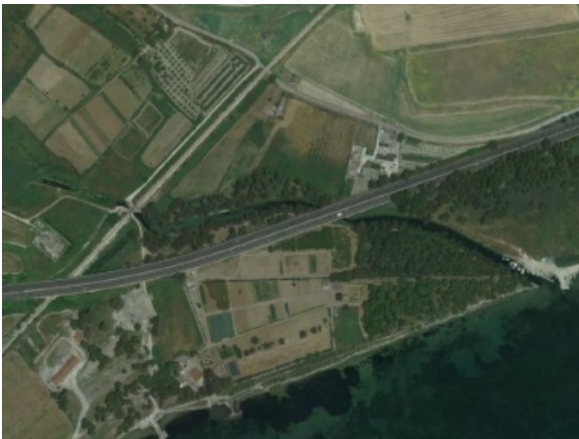
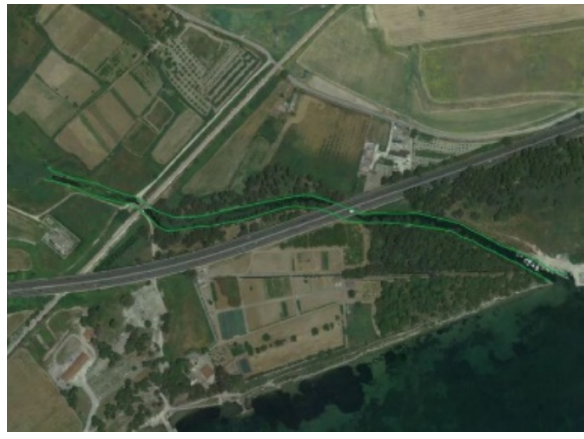
Tipologia elemento	Ripa di erosione fluviale
Ubicazione	TARANTO
Località	Fiume Galeso- a nord del I Seno del Mar Piccolo

Carta idrogeomorfologica	Proposta di modifica - ripe di erosione fluviale
Osservazioni:	Si propone di tracciare anche per il F. Galeso il ciglio di sponda come per gli altri corsi d'acqua del territorio

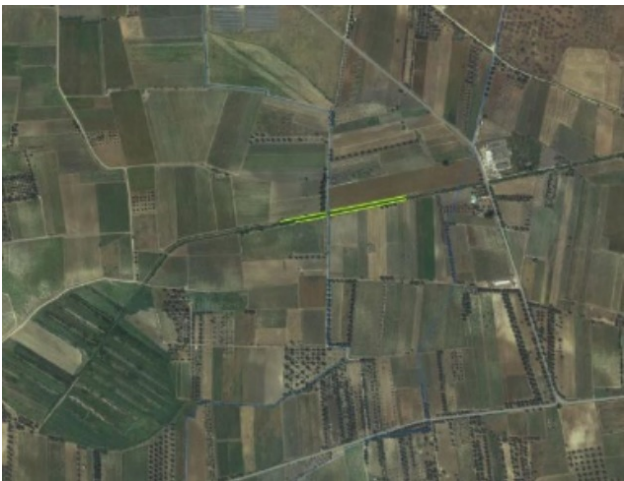
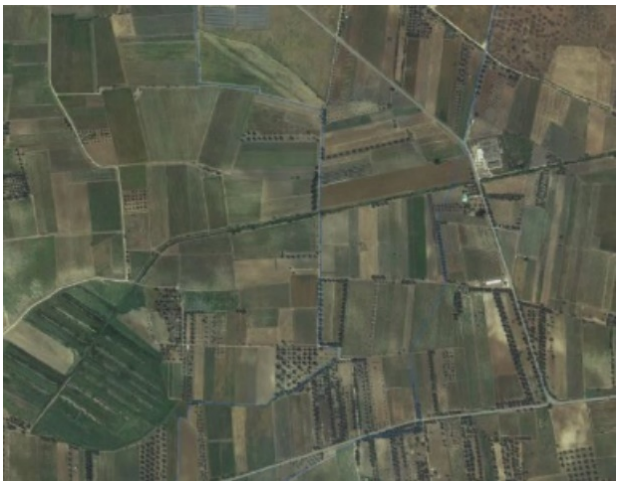
Tipologia elemento	Ripa di erosione fluviale
Ubicazione	TARANTO
Località	Isola Amministrativa Palude Rotonda

Carta idrogeomorfologica	Proposta di modifica - ripe di erosione fluviale
Osservazioni:	Si propone di eliminare la ripa di erosione fluviale indicata in quanto trattasi di canale di bonifica della Palude Rotonda, ubicata tra Faggiano e Lizzano

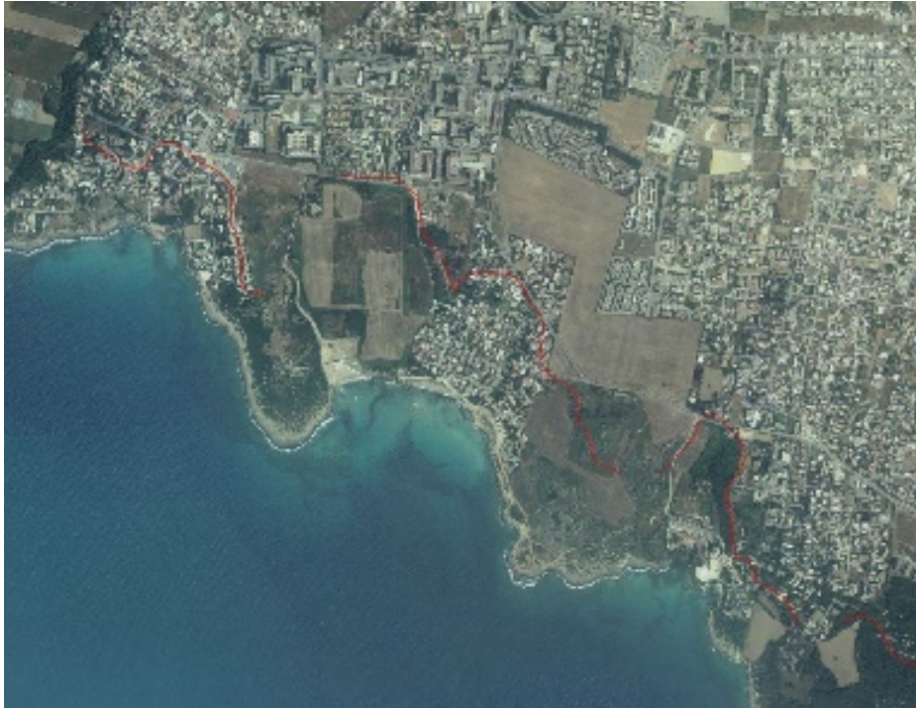
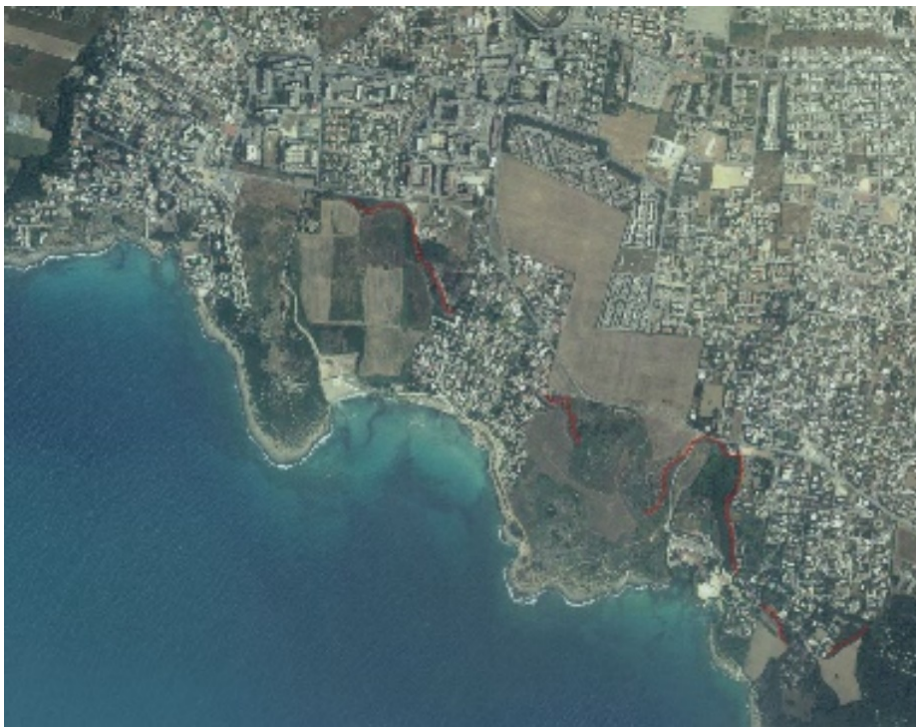
Tipologia elemento	Orlo di terrazzo marino
Ubicazione	TARANTO
Località	Tramontone e Torre S. Francesco
Coordinate geografiche	WGS84 UTM 33N
Punto baricentrico	X: 17.2716 Y: 40.3908

Carta idrogeomorfologica

Modifica

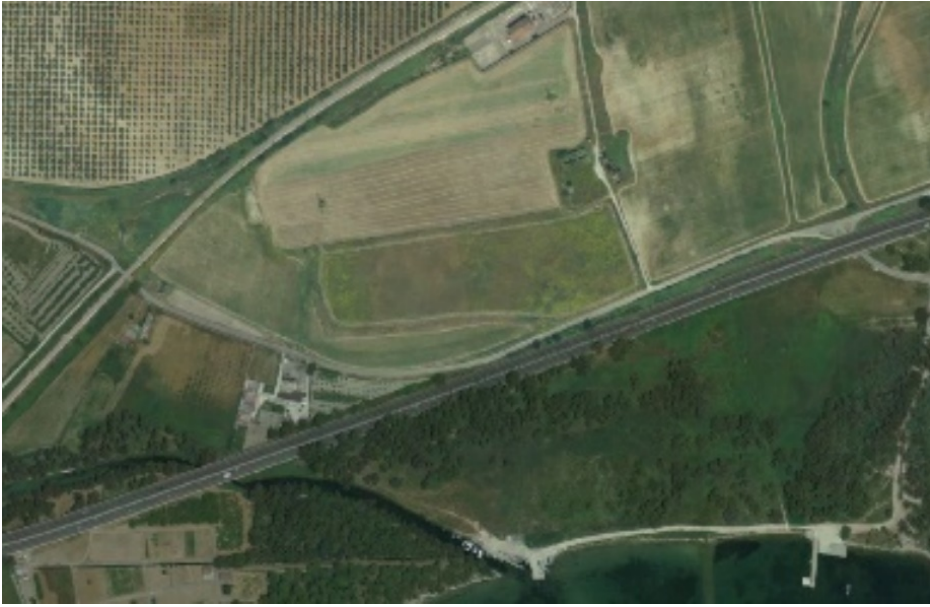
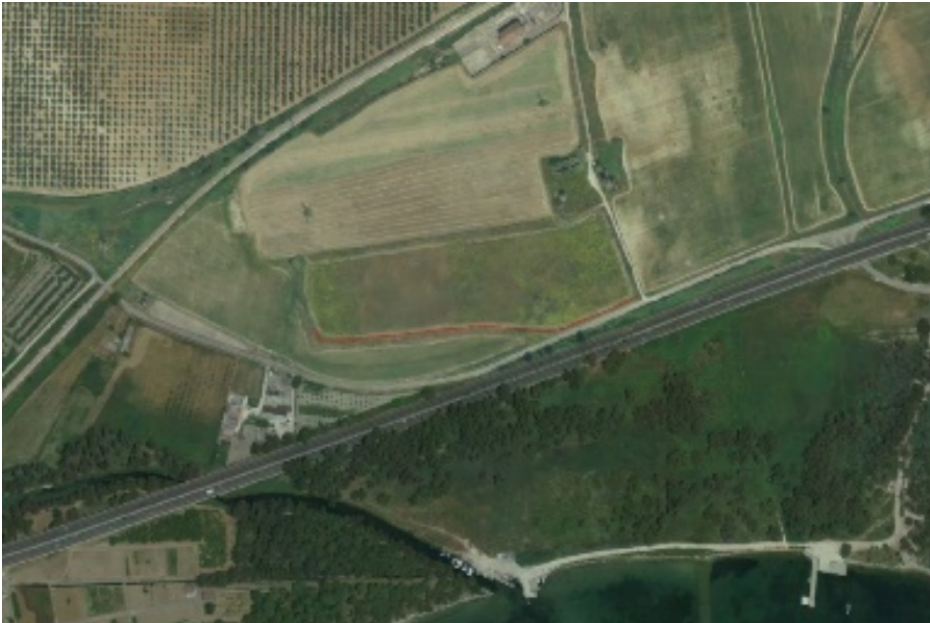
Tipologia elemento	Orlo di terrazzo
Ubicazione	TARANTO
Località	a nord del I seno del Mar Piccolo-Località S. Teresiola
Coordinate geografiche	WGS84 UTM 33N
Punto baricentrico	X: 17.2435 Y: 40.4989

Carta idrogeomorfologica

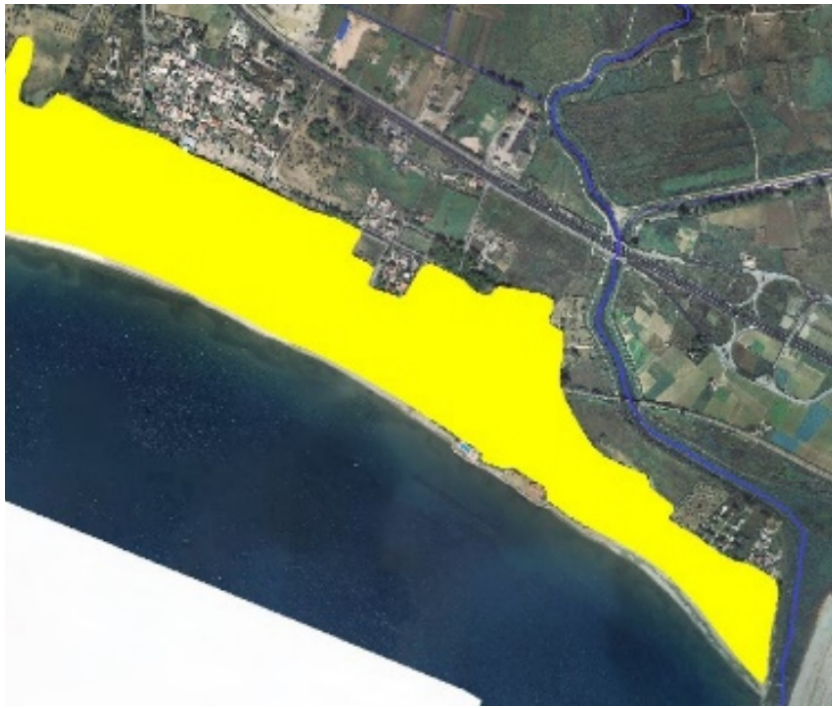
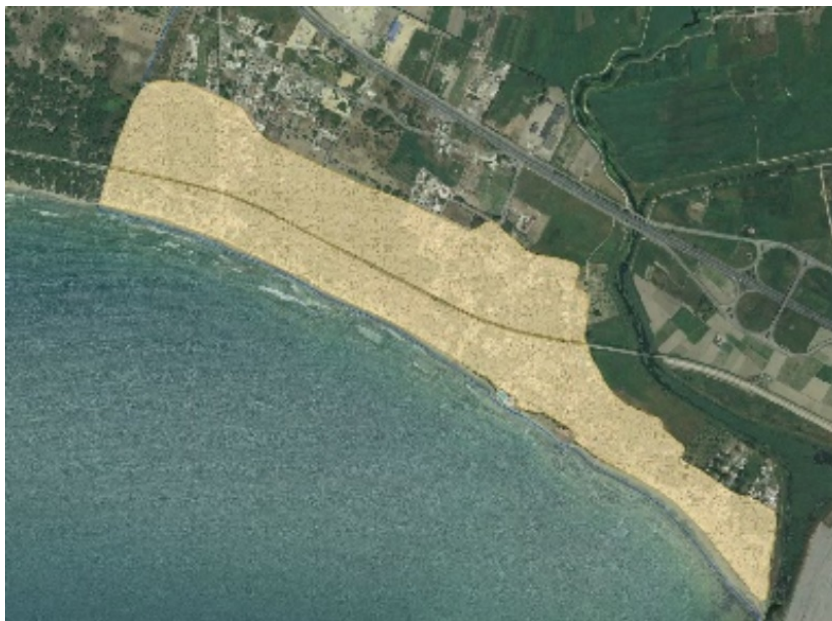
Tipologia elemento	Cordone dunare
Ubicazione	TARANTO
Località	Lido azzurro
Coordinate geografiche	WGS84 UTM 33N
Punto baricentrico	X: 17.138137 Y: 40.515632

Carta idrogeomorfologica AdB

Modifica

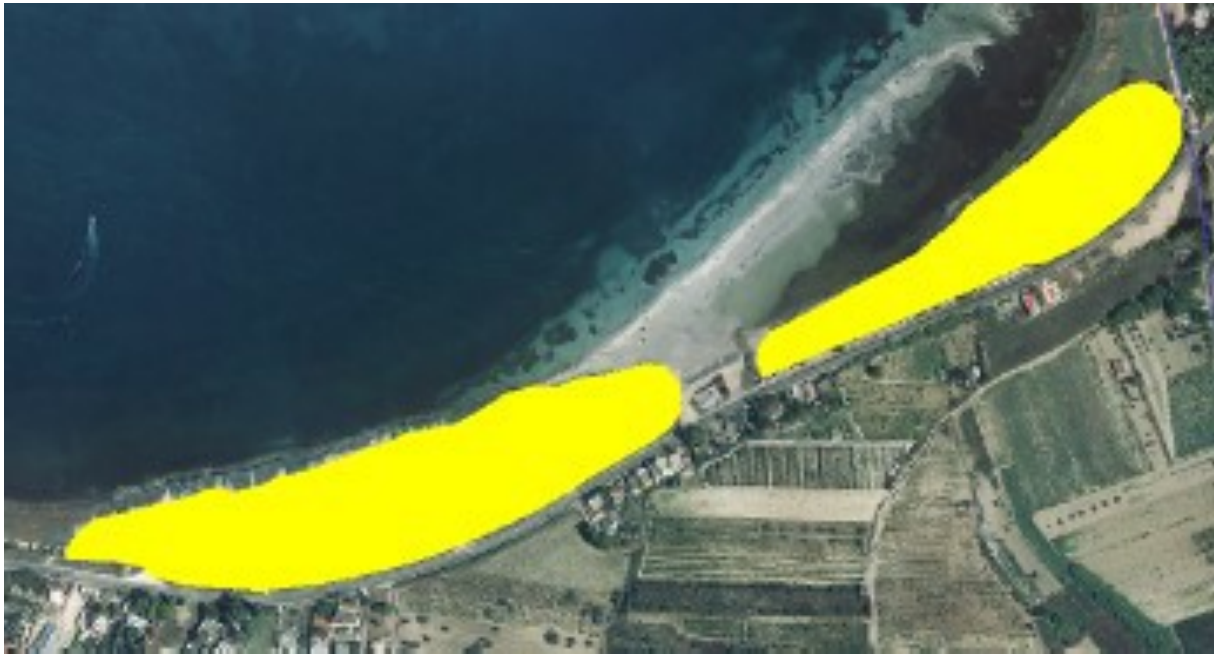
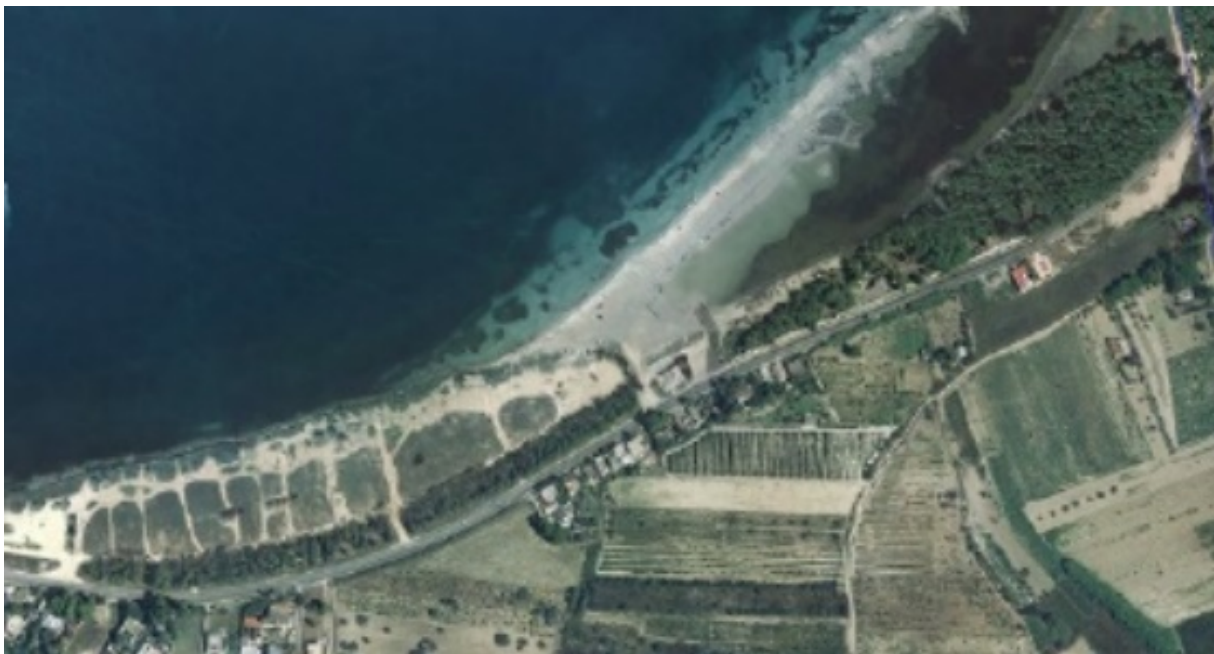
Tipologia elemento	Cordone dunare
Ubicazione	TARANTO
Località	San Vito- Praia a mare
Coordinate geografiche	WGS84 UTM 33N
Punto baricentrico	X: 17.233040 Y: 40.423720

Carta idrogeomorfologica AdB

Modifica

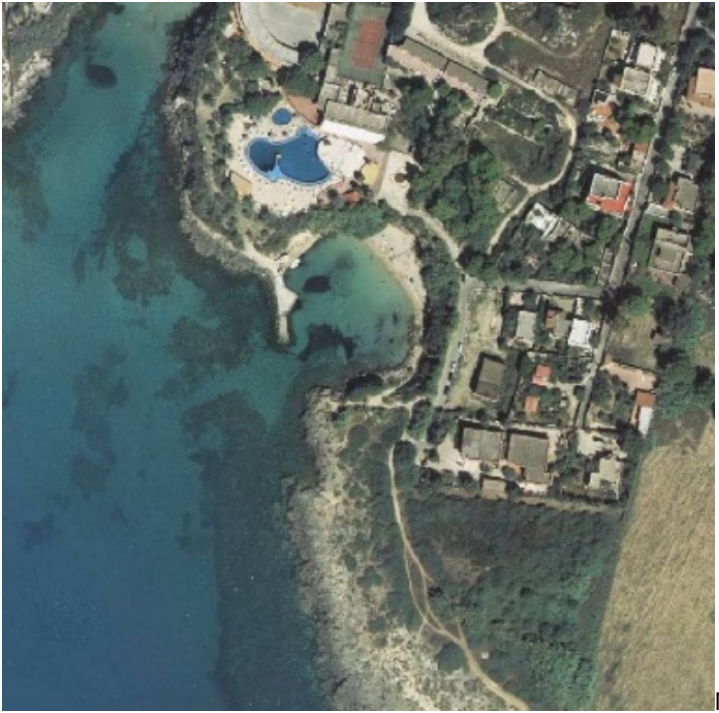
Tipologia elemento	Cordone dunare
Ubicazione	TARANTO
Località	Porto cupo
Coordinate geografiche	WGS84 UTM 33N
Punto baricentrico	X: 17.278073 Y: 40.384651

Modifica	
Osservazioni:	Duna assente

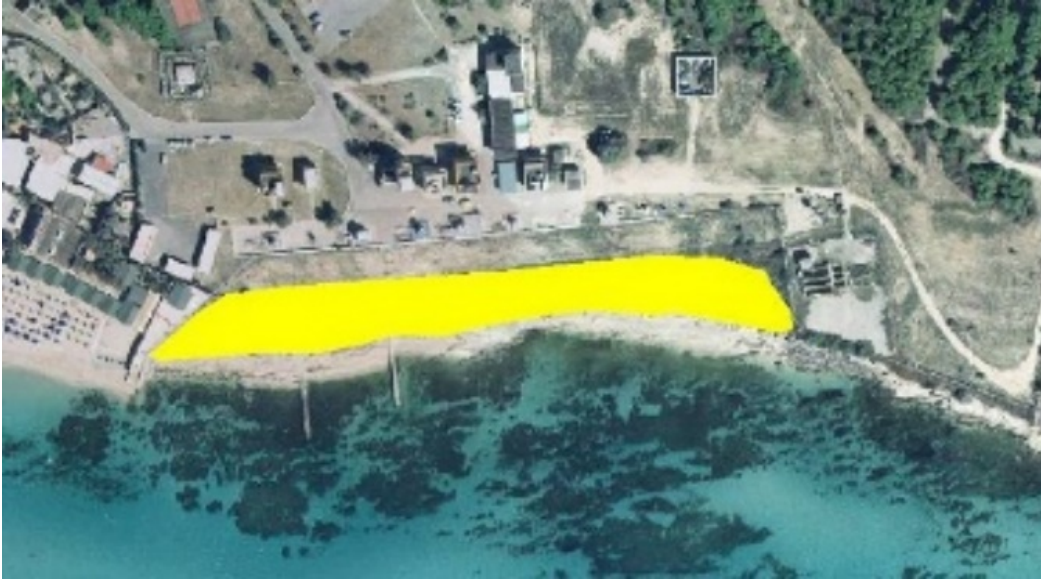
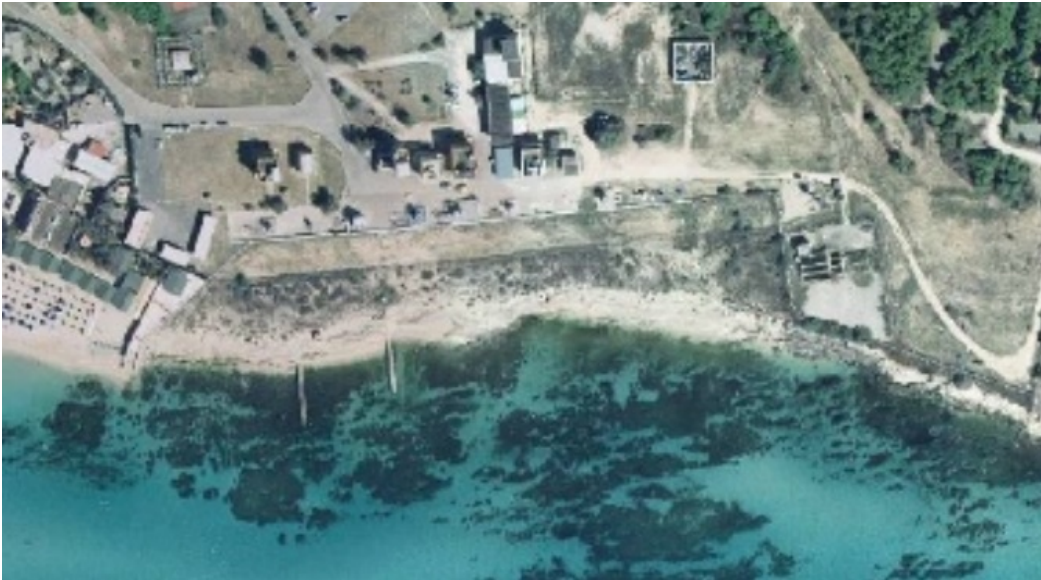
Tipologia elemento	Cordone dunare	
Ubicazione	TARANTO	
Località	Zona militare_ accanto spiaggia ufficiali	
Coordinate geografiche	WGS84 UTM 33N	
Punto baricentrico	X: 17.211093 Y: 40.409680

Modifica	
Osservazioni:	Duna assente

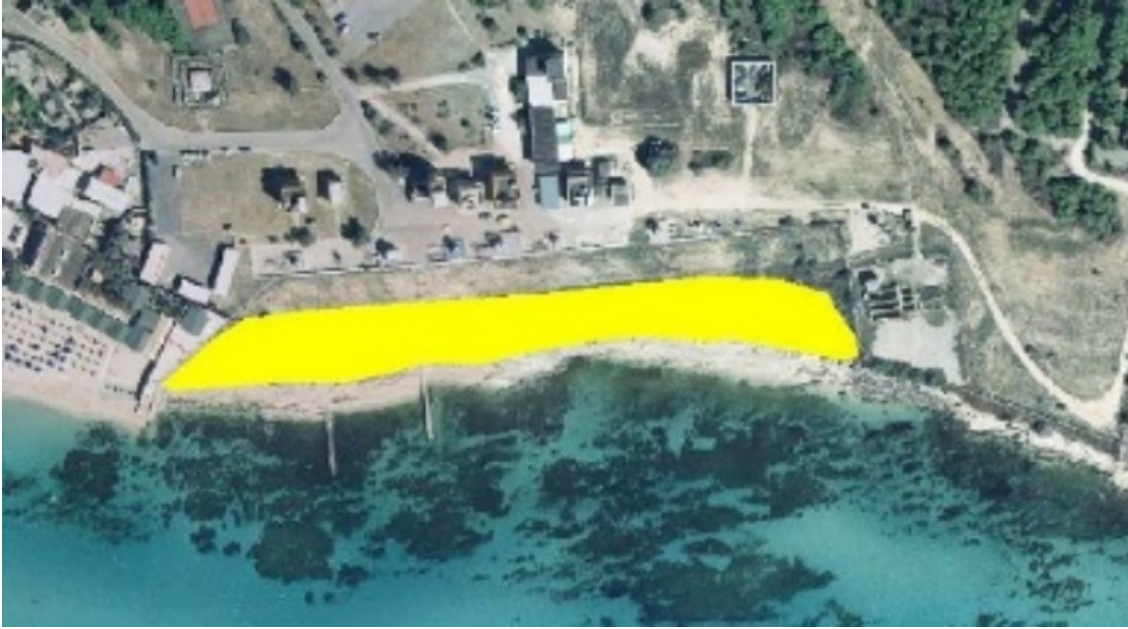
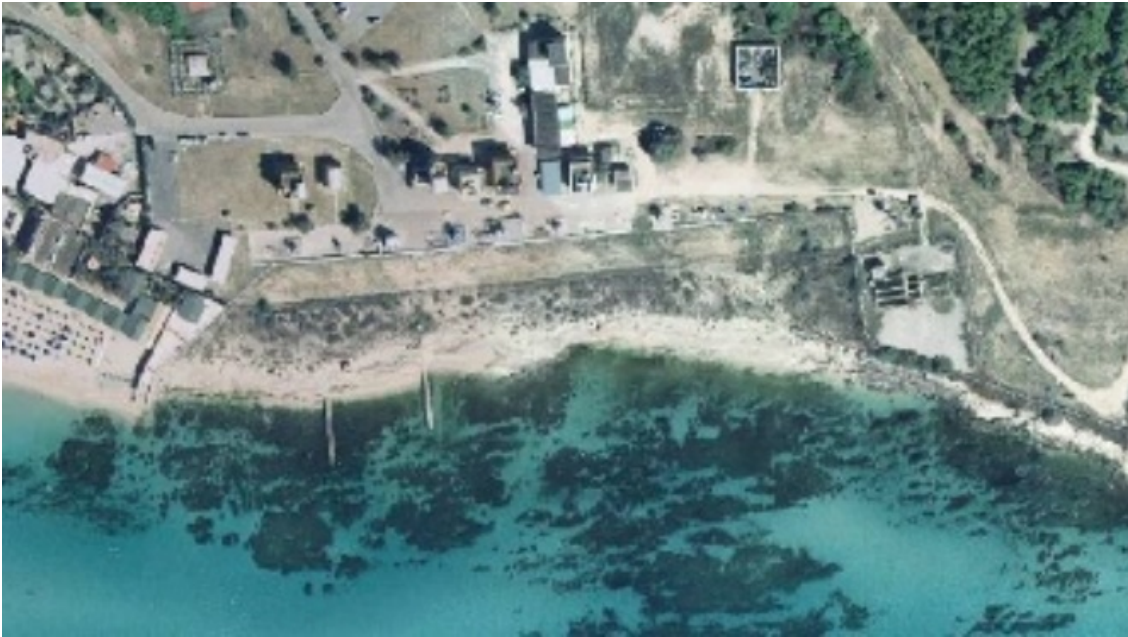
Tipologia elemento	Cordone dunare
Ubicazione	TARANTO
Località	Zona militare_ accanto spiaggia ufficiali
Coordinate geografiche	WGS84 UTM 33N
Punto baricentrico	X: 17.211093 Y: 40.409680

Modifica	
Osservazioni:	Duna assente

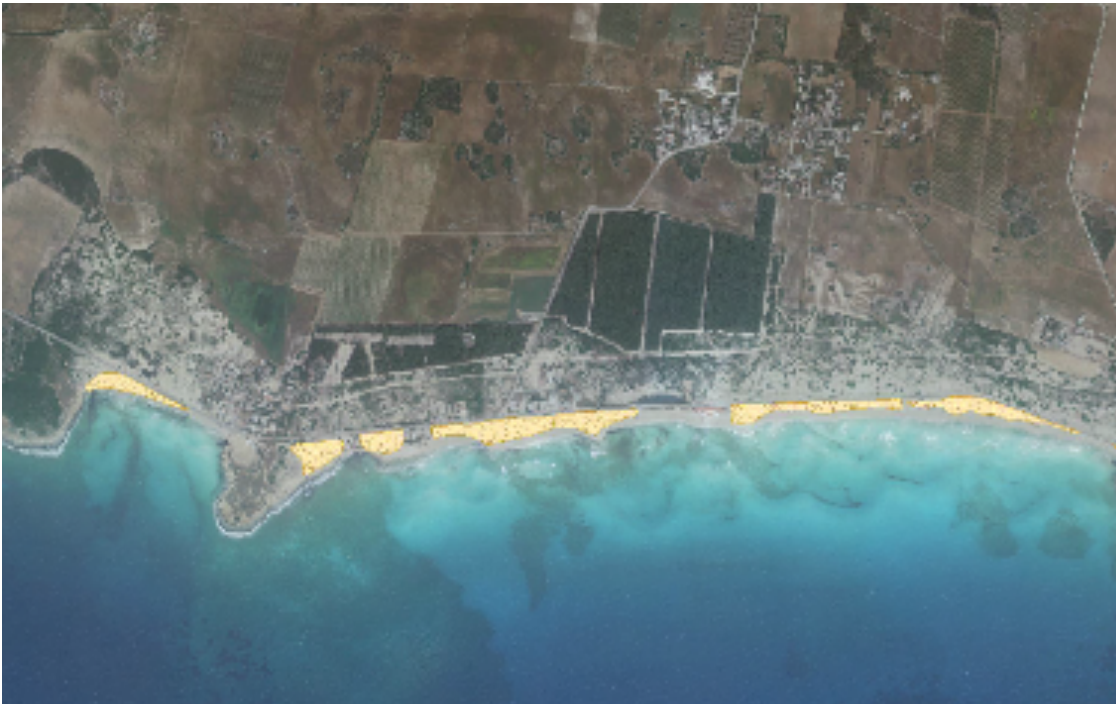
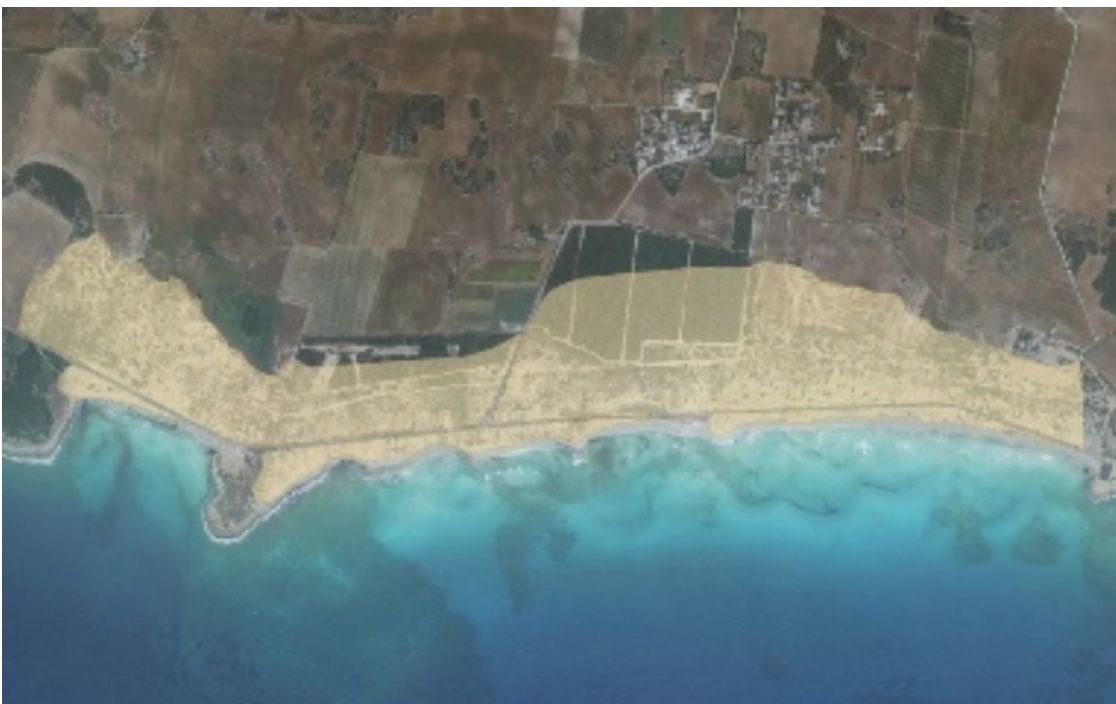
Tipologia elemento	Cordone dunare
Ubicazione	TARANTO
Località	Isola amministrativa di Taranto Località Torretta
Coordinate geografiche	WGS84 UTM 33N
Punto baricentrico	X: 17.398577 Y: 40.3339

Osservazioni:	Duna assente
---------------	--------------

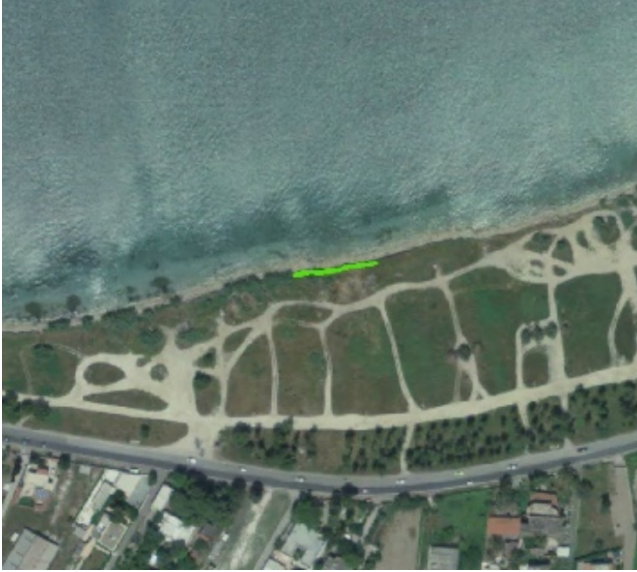
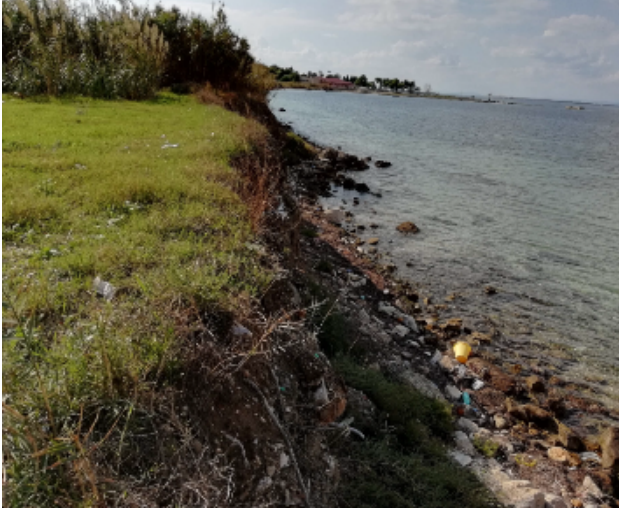
Tipologia elemento	Falesia
Ubicazione	TARANTO
Località	S. Vito Marechiaro
Coordinate geografiche	WGS84 UTM 33N
Punto baricentrico	X: 17.23304 Y: 40.423720

Osservazioni:	Piccola falesia/Materiale di riporto in dissesto
